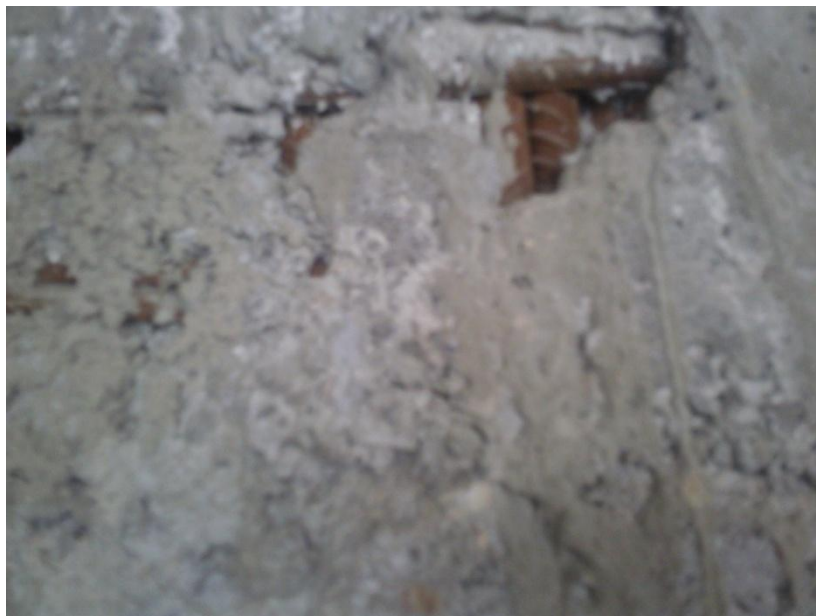
نماین بودن میلگرد اصلی بخاطر عدم وجود فاصله ی میلگردهای اصلی در یکی از ستونها

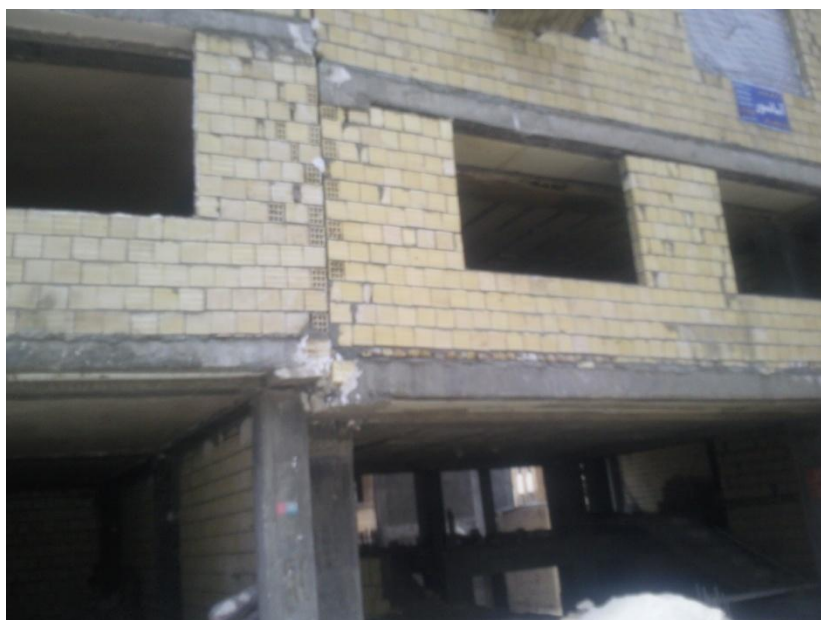
عدم وجود درز انقطاع و اجرای کنسول در ارتفاع کمتر از ۳ متری از کف معبر

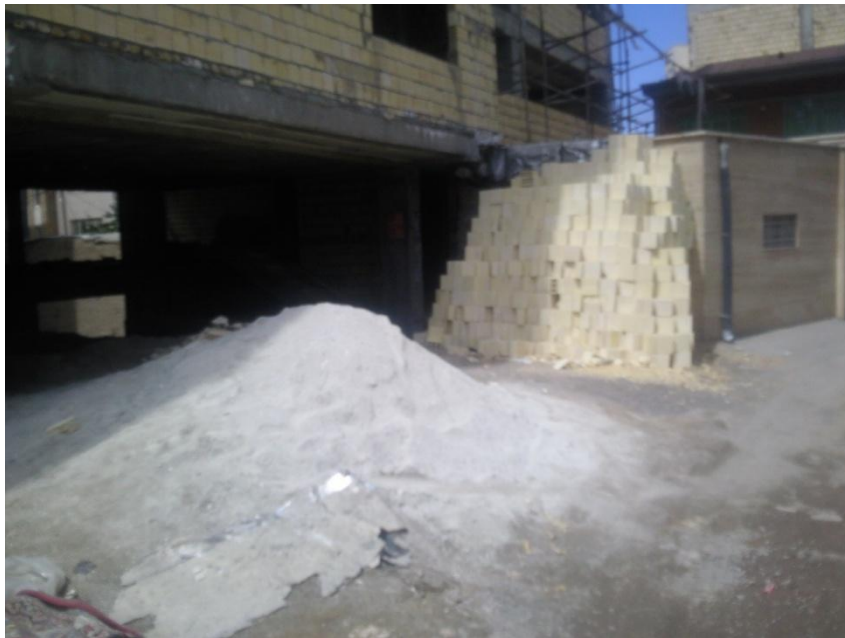
دیو مصالح در معبر عمومی بدون وجود علائم هشدار دهنده

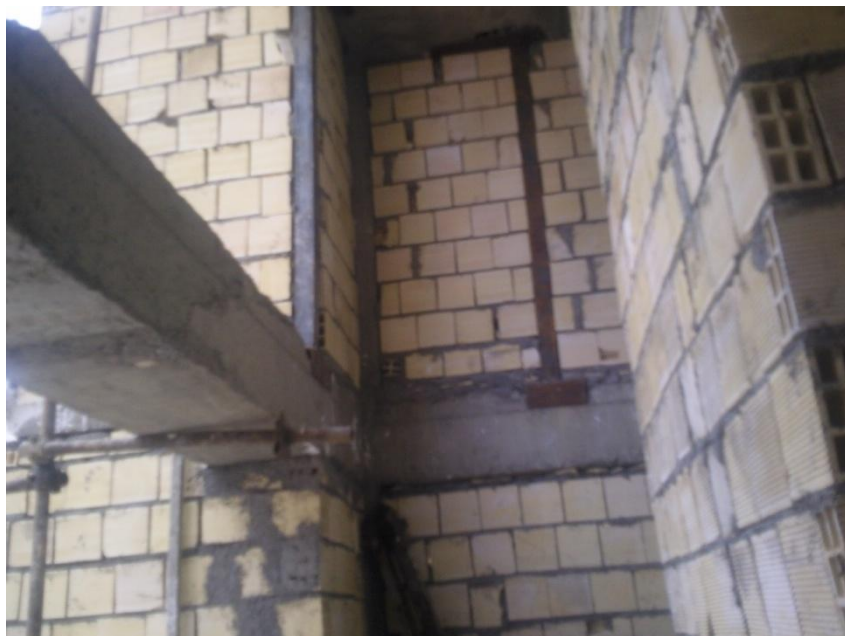
اجرای پایه فولادی بخاطر اتصال ناکافی شمشیری راه پله به سازه اصلی

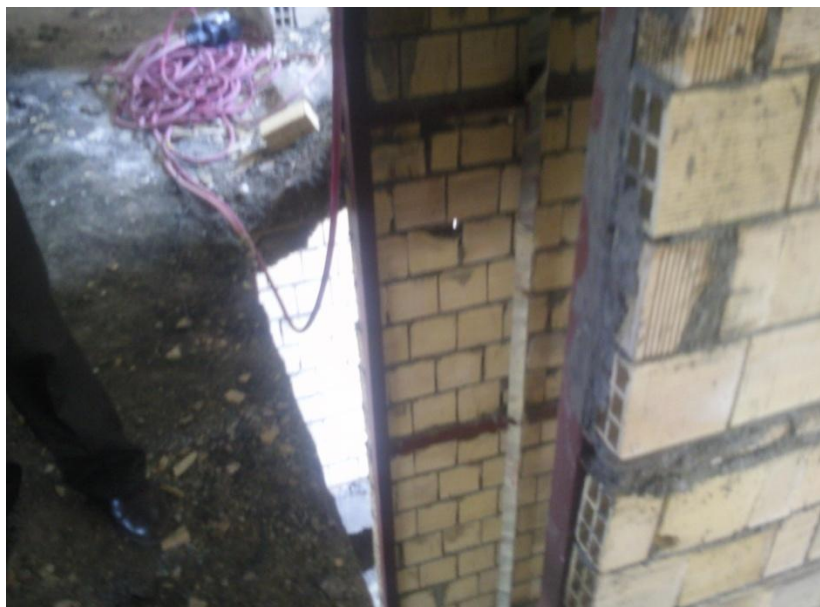
فاصله آسانسور و پاگرد بیشتر از حد معمول و خطر سقوط

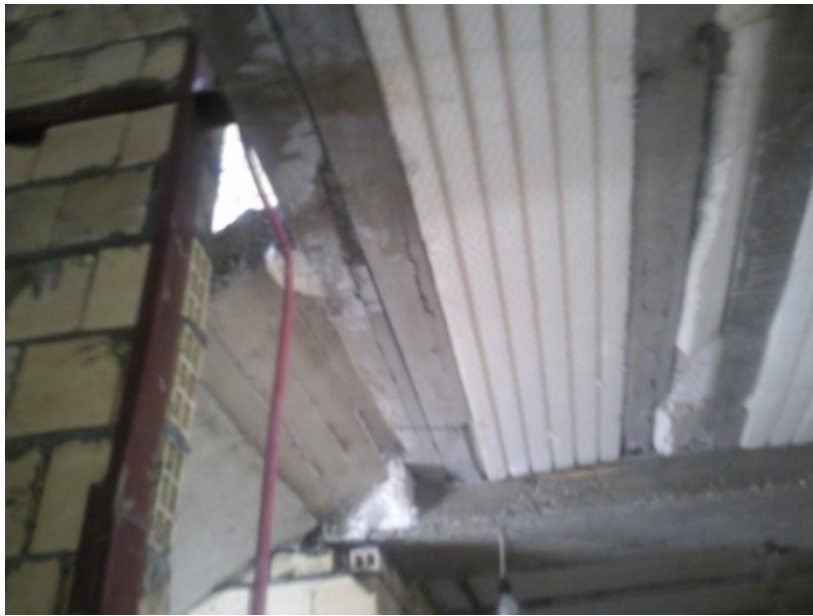
اتصال شمشیری راه پله به قسمت پاگرد توسط جفت تیرچه

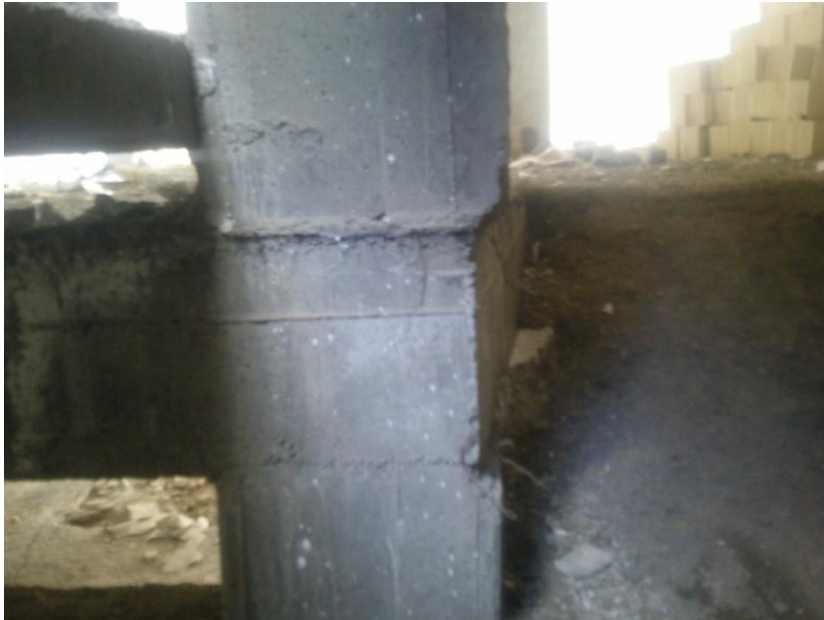
کاهش مقطع ستون در محل اتصال به تیر

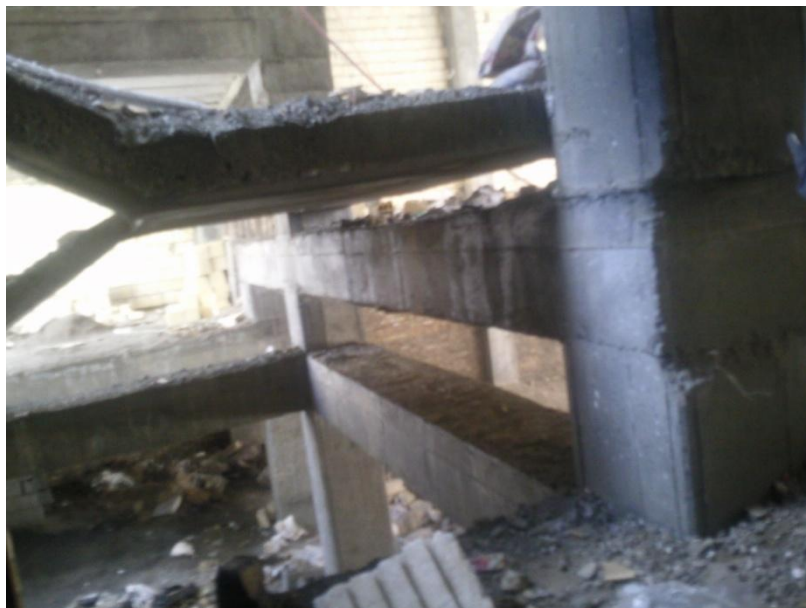
نحوه اجرای تیر نیم طبقه و پاگرد راه پله

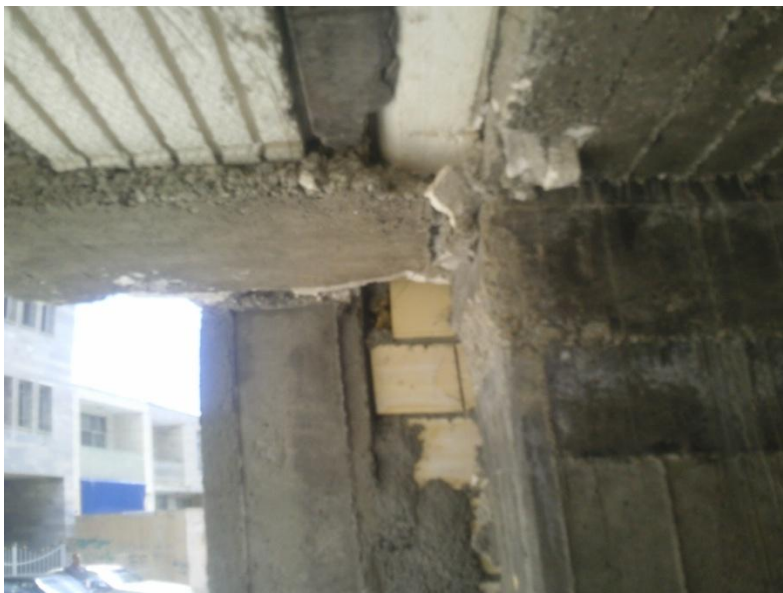
شن زدگی در تیر کنسول

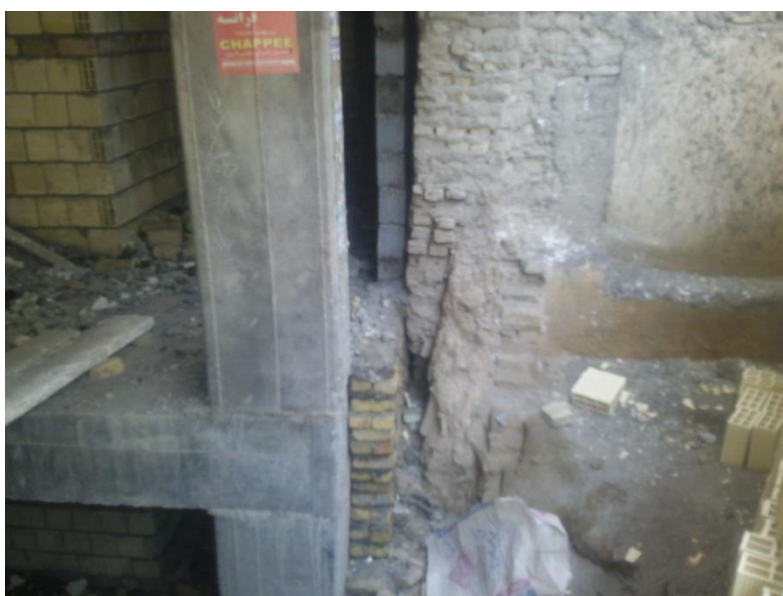
اجرای دیوار خارج از سازه اصلی در پلاک مجاور و محل درز انقطاع

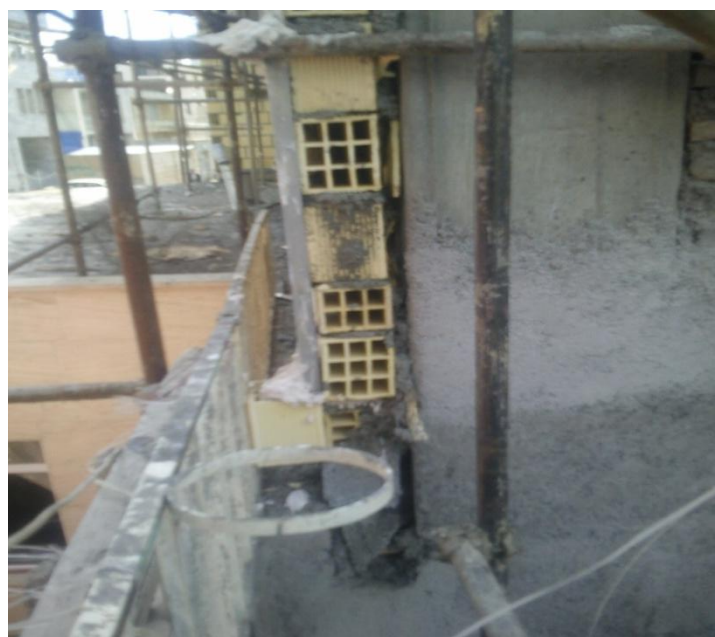
اجرای دیوار خارج از سازه اصلی در پلاک مجاور و محل درز انقطاع

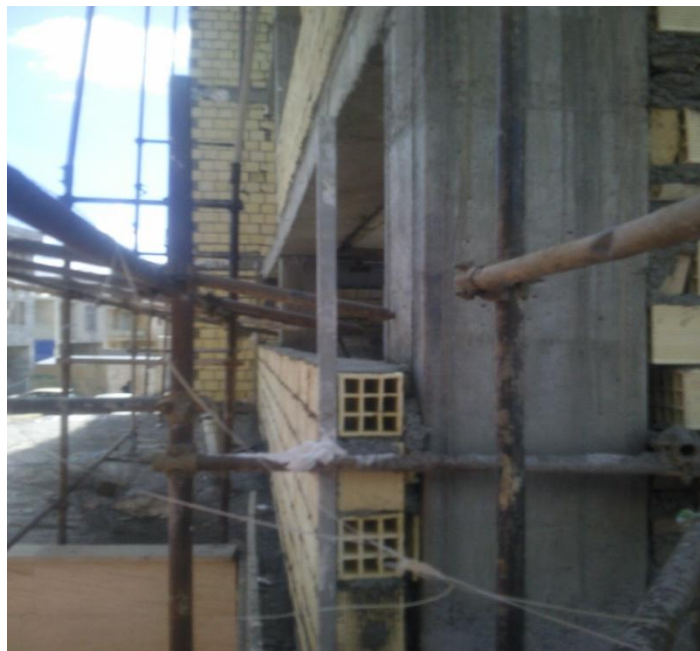
اجرای دیوار خارج از سازه اصلی در پلاک مجاور و محل درز انقطاع

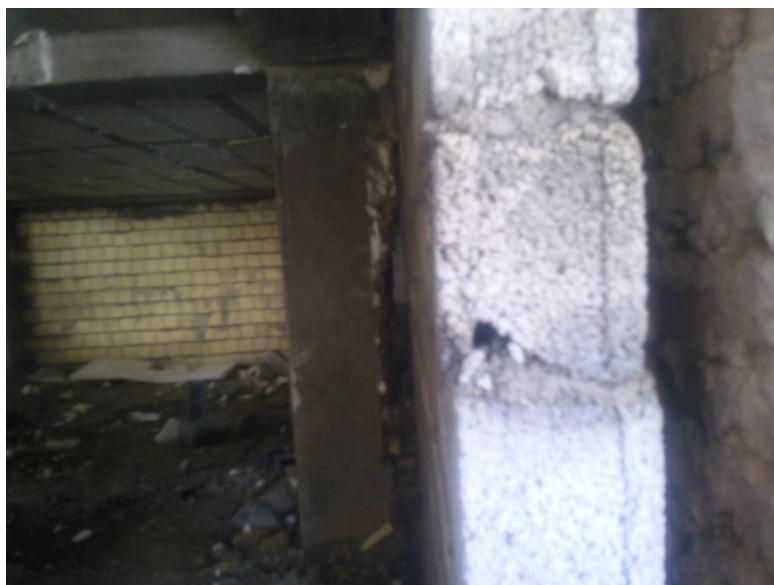
اجرای دیوار خارج از سازه اصلی در پلاک مجاور و محل درز انقطاع

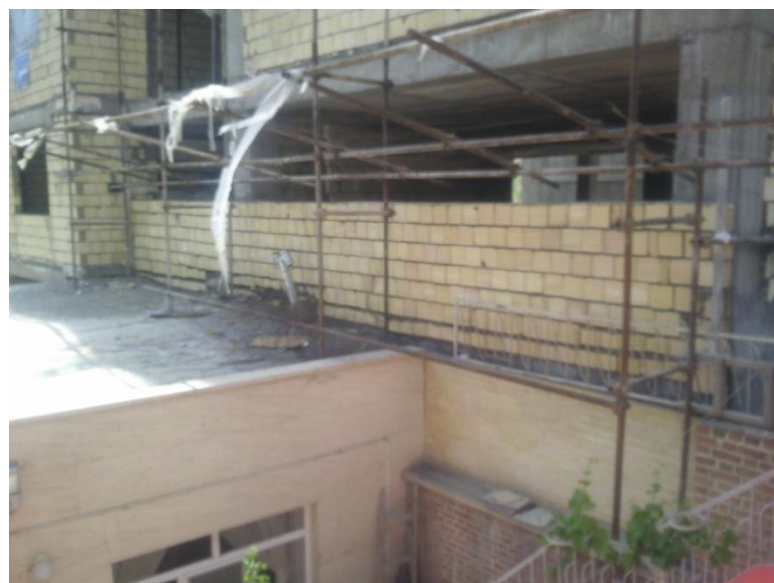
اجرای دیوار خارج از سازه ، قصد اجرای بازشو به پلاک مجاور و اجرای داربست بر روی بام پلاک مجاور

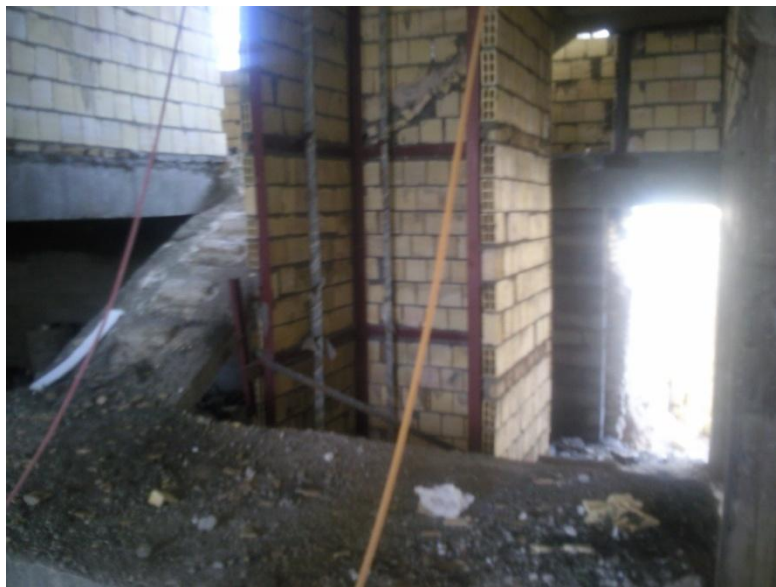
اجرای آسانسور در وسط راه پله

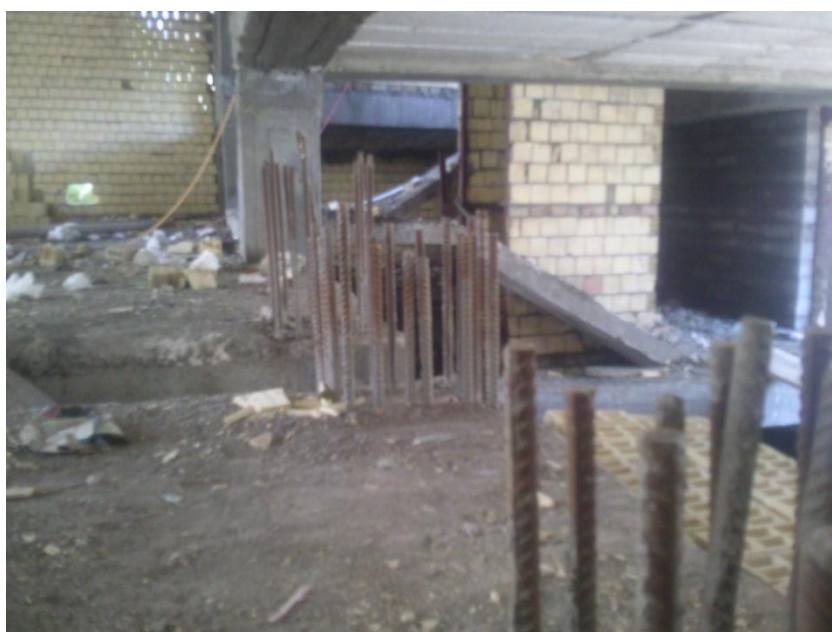
عدم وجود خم در انتهای میلگرد ستون طبقه زیرزمین

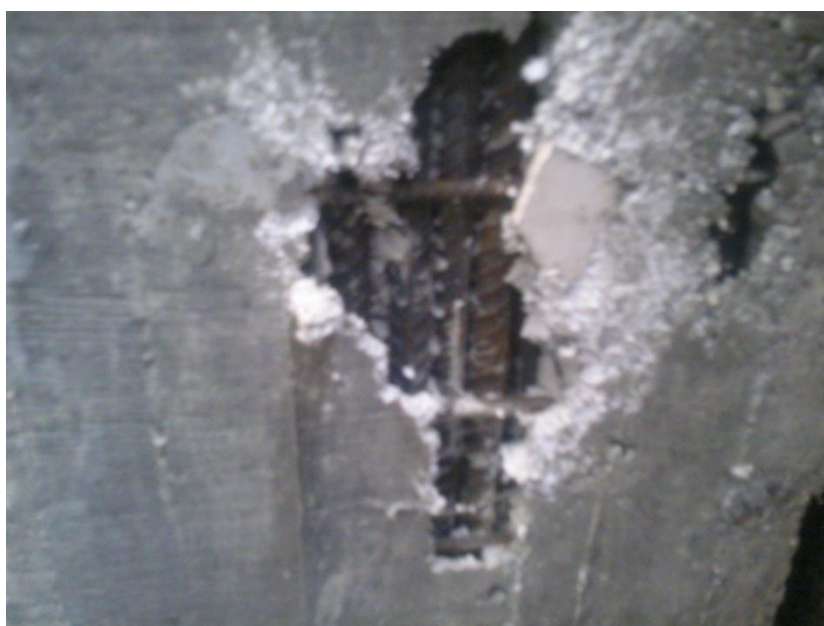
شن زدگی در پایین تیر بخاطر عدم وجود فاصله مابین میلگردهای اصلی و تقویتی
