# درس آموخته‌های زمین لرزه‌های دوگانه

## آبان ماه ۱۴۰۰ استان هرمزگان

شورای مرکزی سازمان نظام مهندسی ساختمان کشور

سازمان نظام مهندسی ساختمان استان هرمزگان

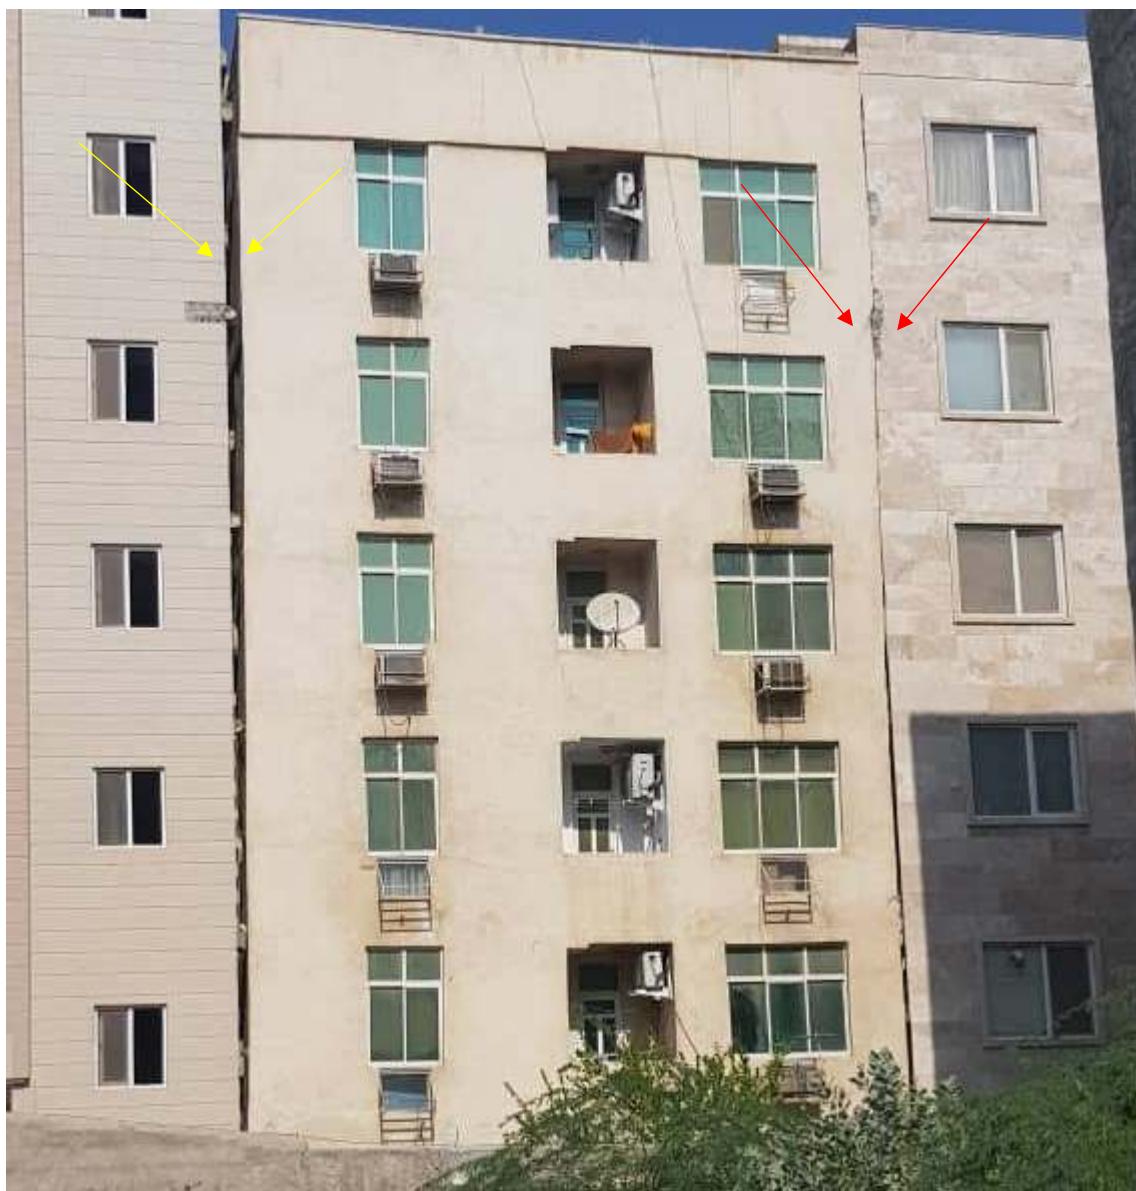
تعدادی از ساختمان‌هایی که در شهر بندرعباس به دلیل زیرسازی نامناسب قبل از زلزله نشسته‌های کوچکی داشتند، پس از زلزله دچار حرکت‌های به مراتب بزرگ‌تر شده‌اند. در تصویر زیر مشاهده می‌شود که یک ساختمان واقع الهیه جنوبی بندرعباس پس از زلزله، علاوه بر تکیه بر ساختمان مجاور به طرز خط‌نراکی به جلو چرخش داشته است. با بررسی منطقه آثار نشست و ترک‌خوردگی در سایر ساختمان‌ها مشاهده گردید.

تصویر ۱۳ نشست و چرخش ساختمان به راست و جلو در الهیه جنوبی بندرعباس

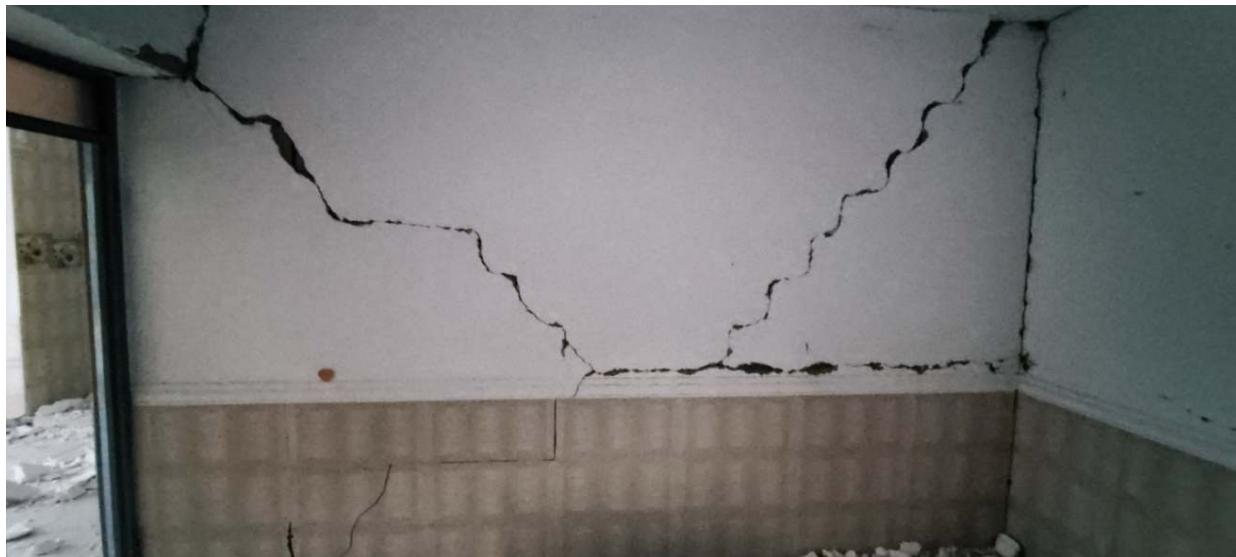
تصویر ۱۴ ایجاد ترک‌های قطری در دیوار ساختمان بنایی فاقد کلاف در گیشان

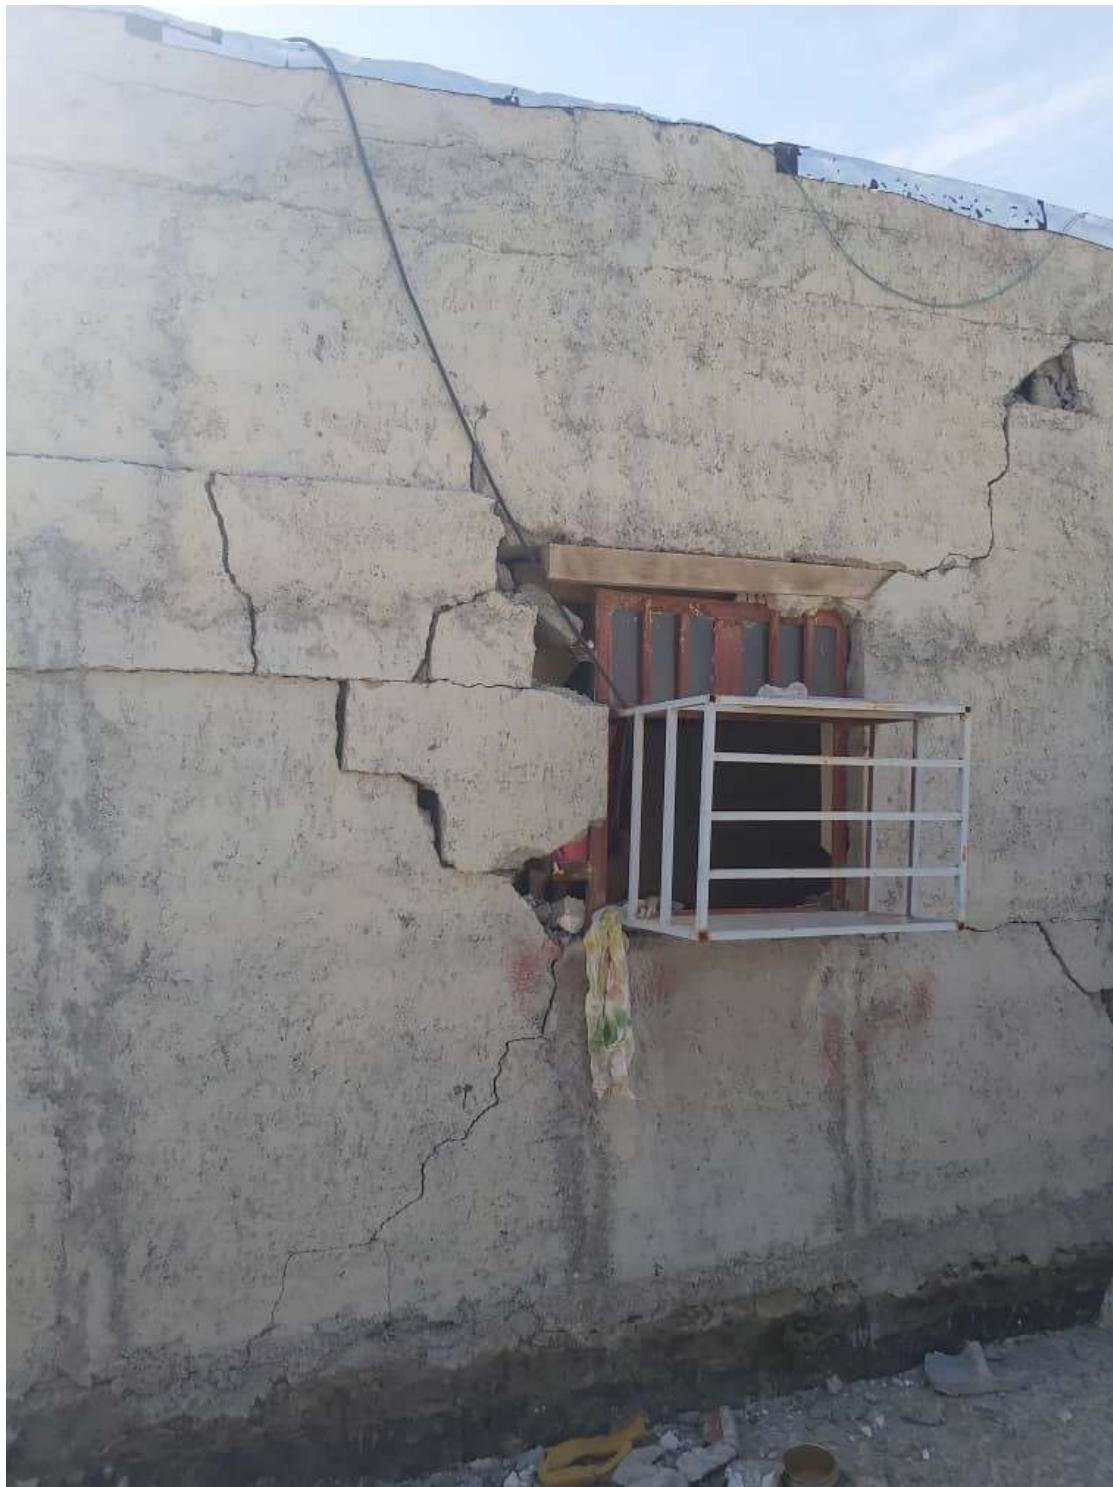
تصویر ۱۵ ترک‌های قطری دیوار در ساختمان بلوکی فاقد کلاف

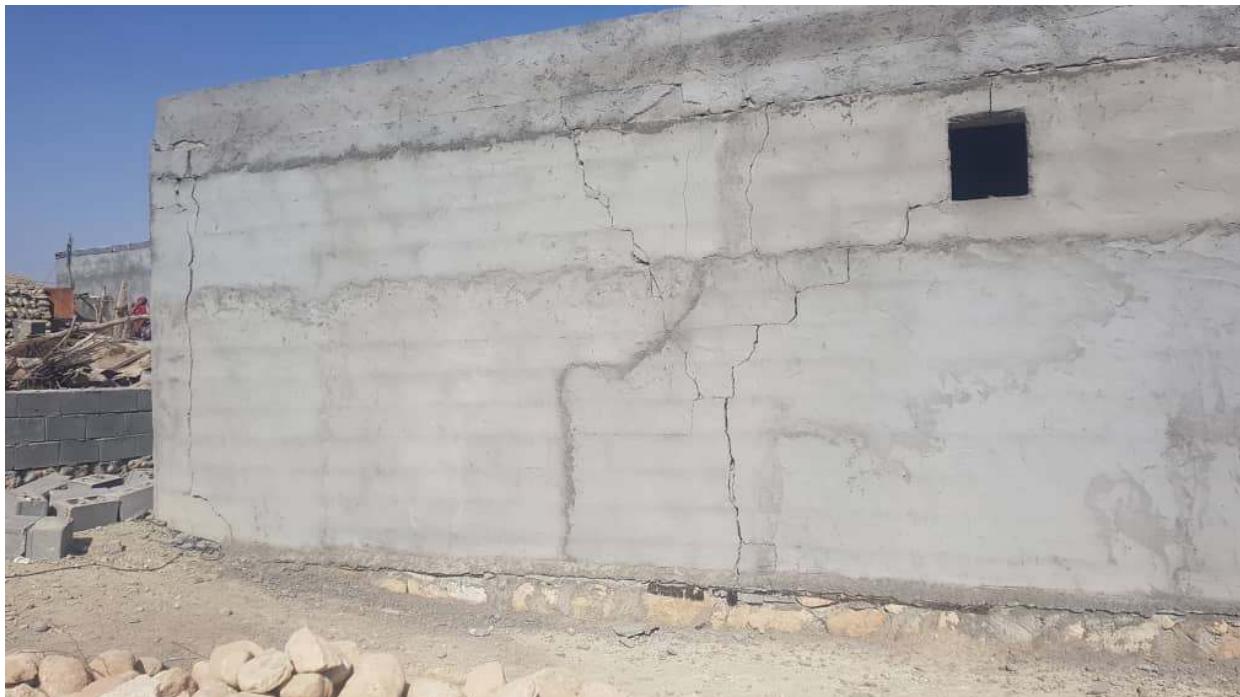
تصویر ۱۶ ترک‌های قطری و قائم در دیوار فاقد کلاف در روستای مزرا

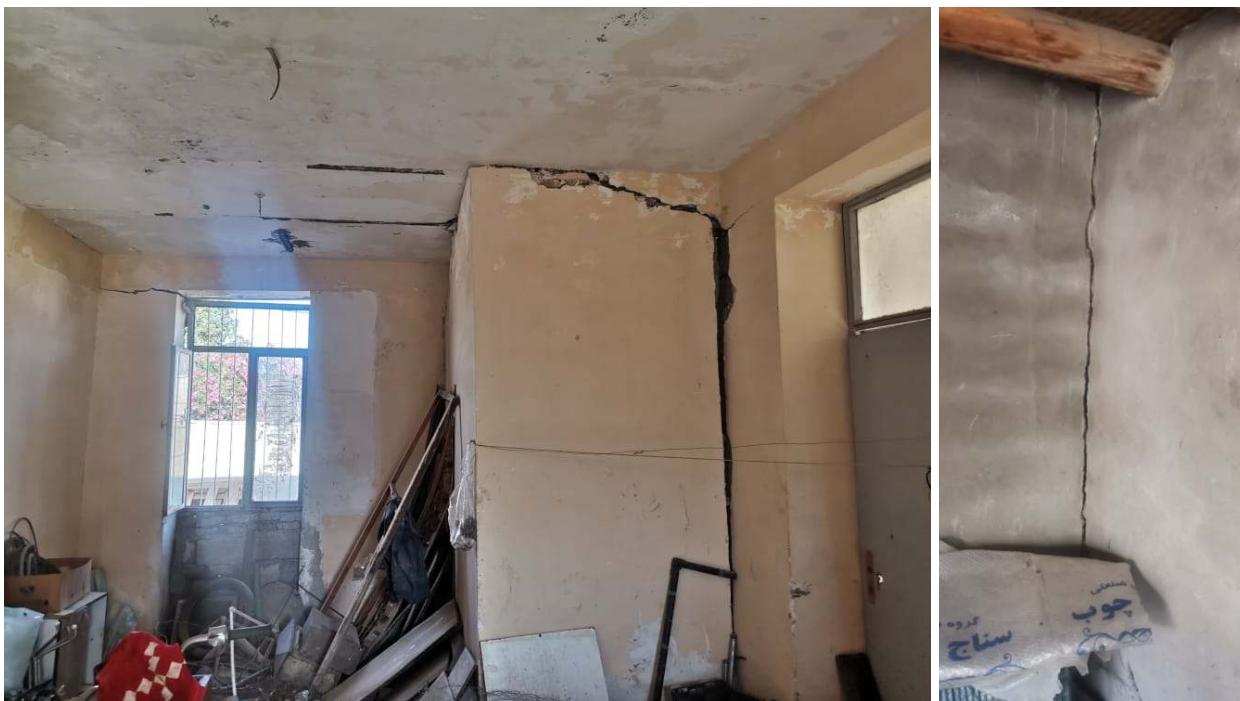
تصویر ۱۷ ایجاد ترک افقی و قائم در دیوارهای بلوک سیمانی روستای قطب‌آباد

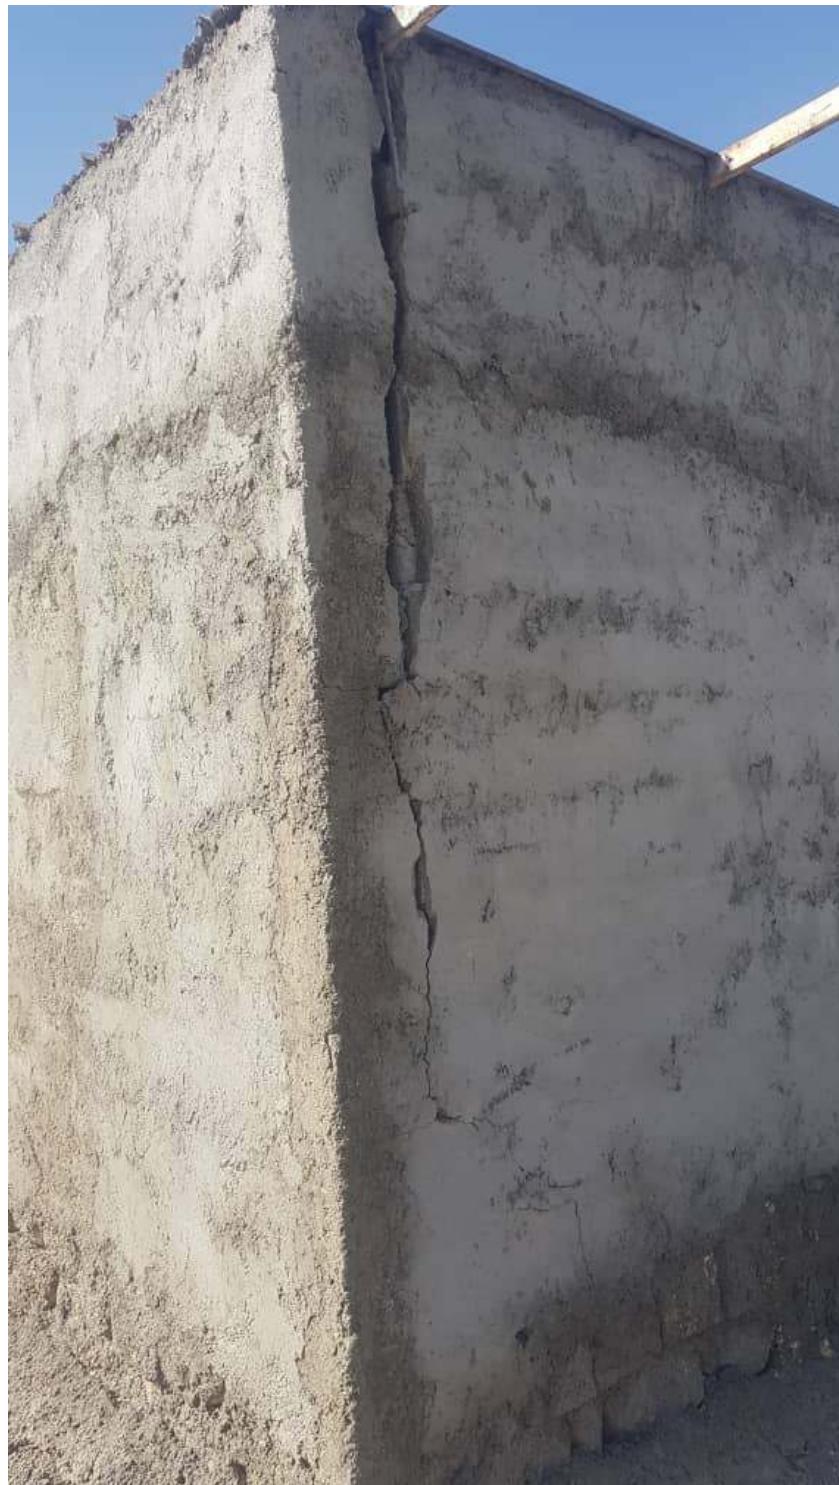
تصویر ۱۸ ترک ایجاد شده در دیوار بلوک سیمانی ساختمان بدون کلاف روستای ذرت

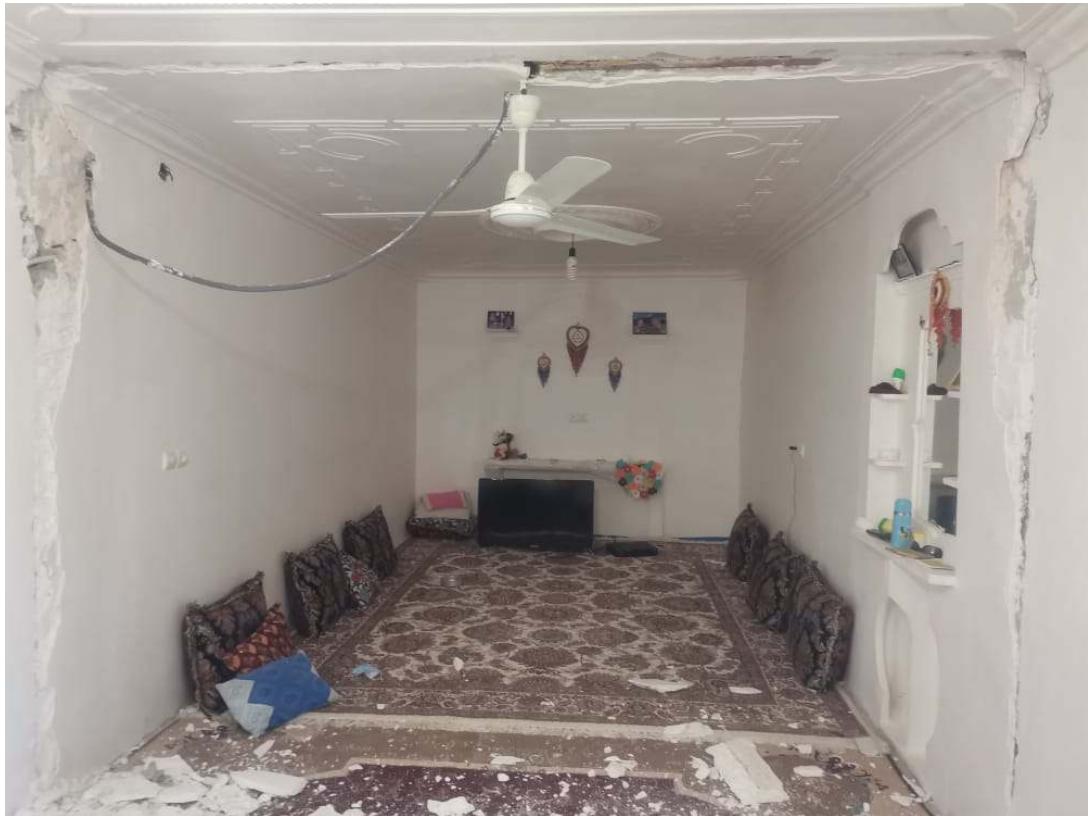
تصویر ۱۹ ایجاد ترک قائم در دیوارهای بلوک سیمانی روستای قطب آباد

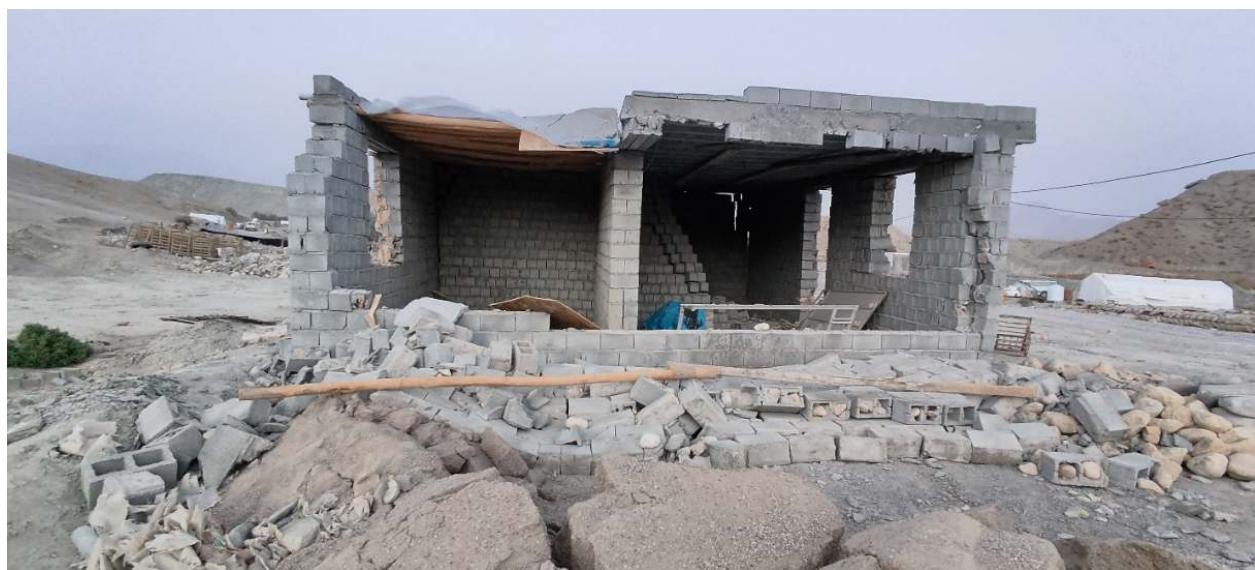
تصویر ۲۰ ریزش دیوار باربر ساختمان و بخشی از سقف به دلیل عدم اجرای کلاف و استفاده از ملات مناسب در گیشان غربی

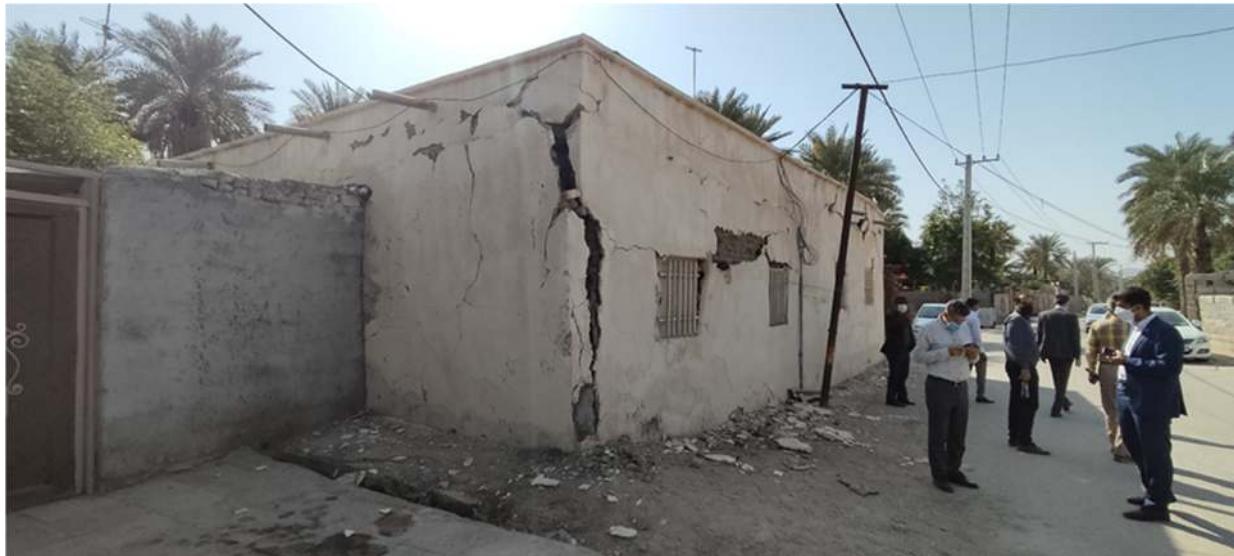
تصویر ۲۱ ترک دیوار خارجی ساختمان خشت و گلی در فین(یک لایه دیوار با ملات سیمان در پشت اجرا شده است)

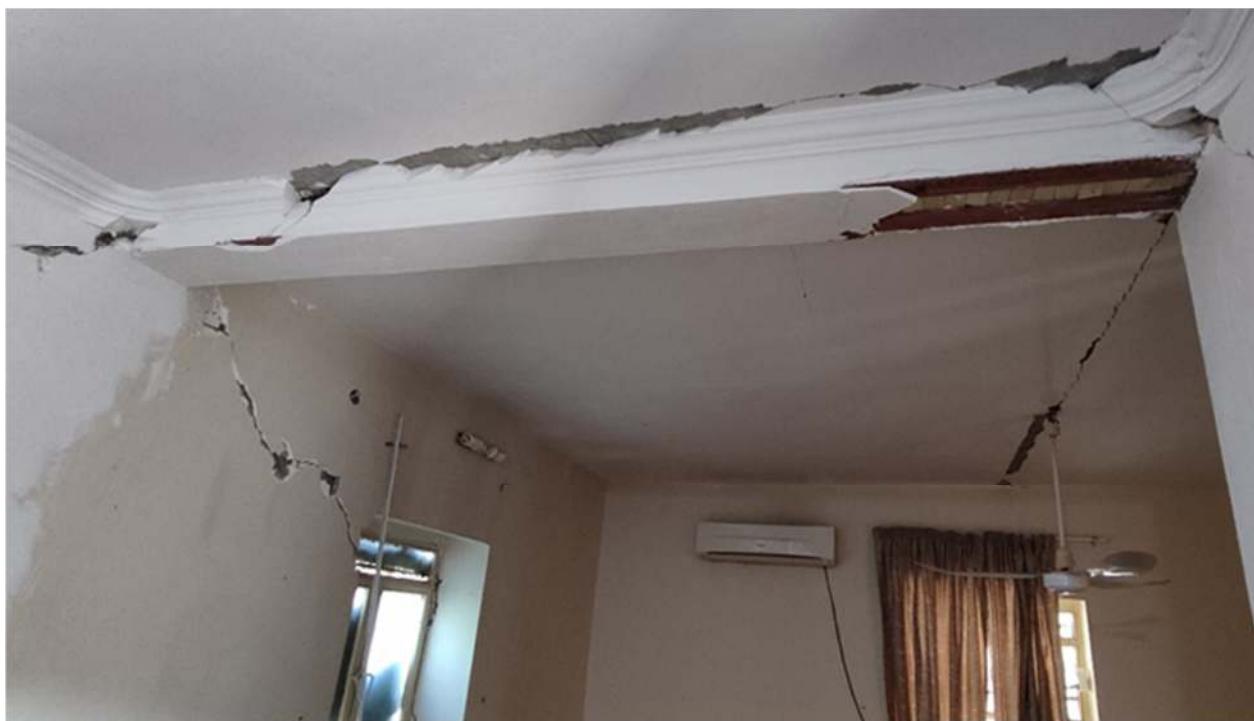
تصویر ۲۲ ترک خورده‌گی قطری در مجاور بازشوها و ترک خورده‌گی محل اتصال تیر حمال و سقف تیرچه بلوک

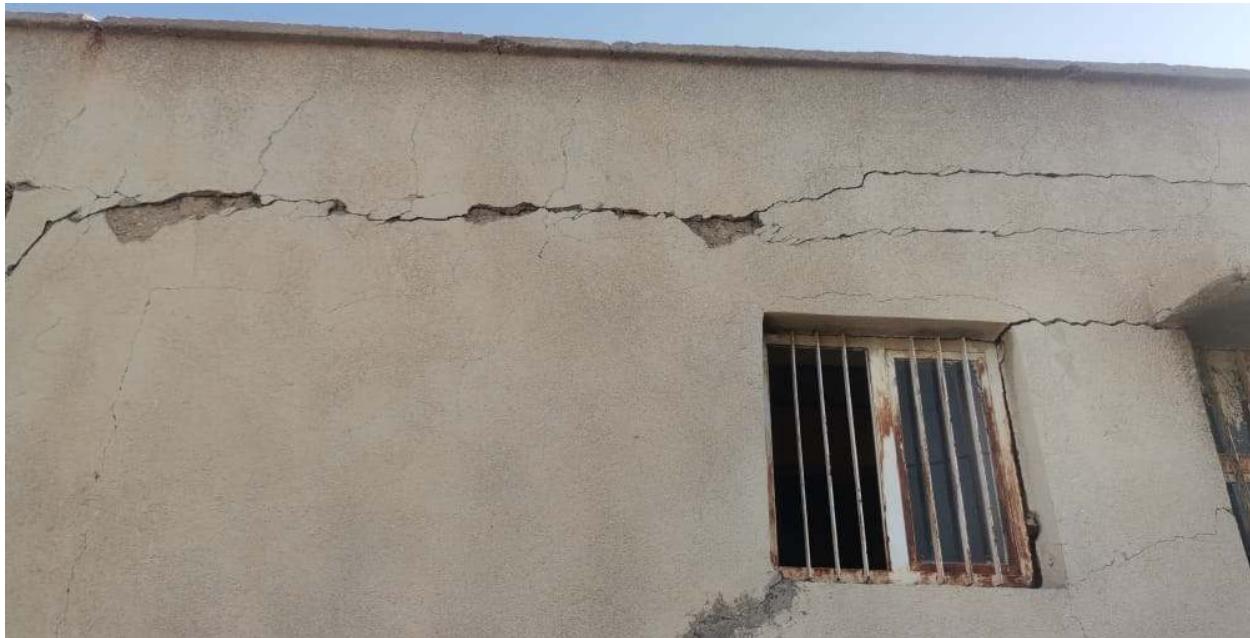
تصویر ۲۳ ایجاد ترک افقی در دیوار بلوک سیمانی روستای قطب آباد

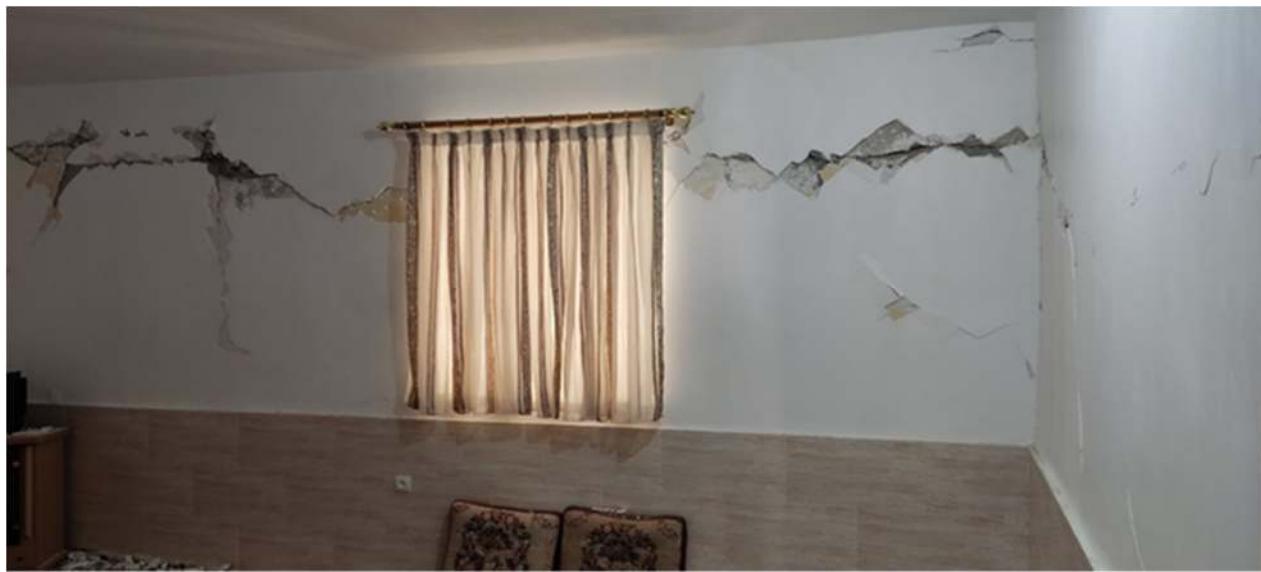
تصویر ۲۴ ایجاد ترک های افقی در محل اجرای لوله خرطومی برق

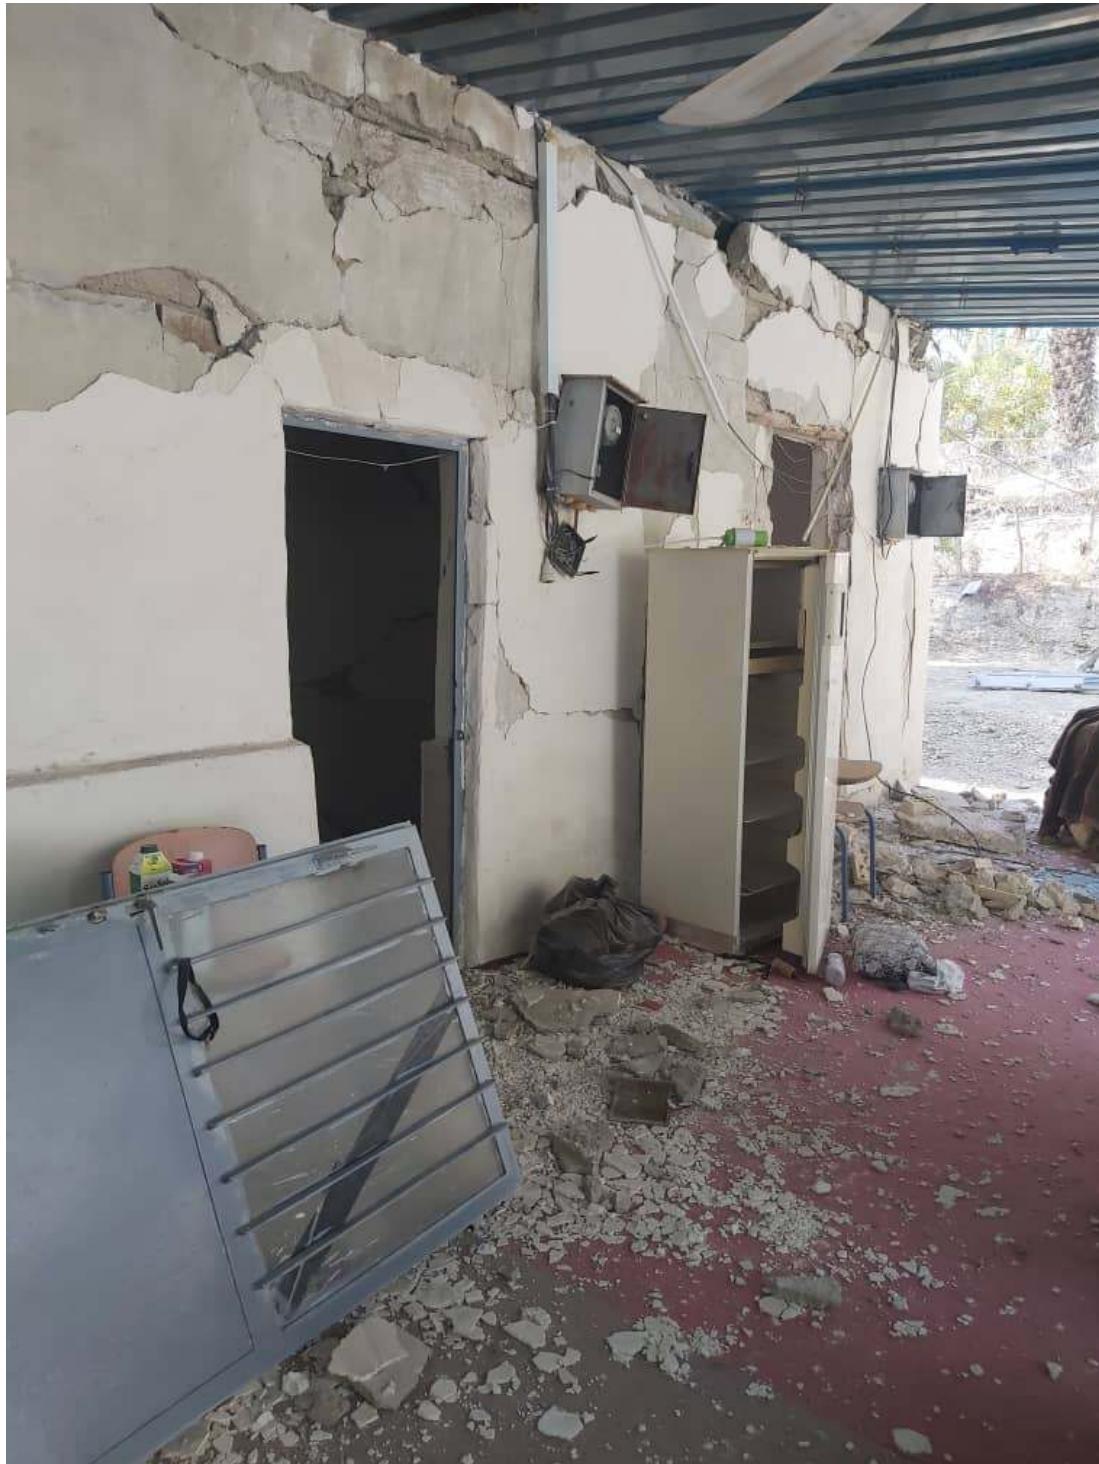
تصویر ۲۵ ترک‌های افقی دیوار بلوك سیمانی در روستای مزرا

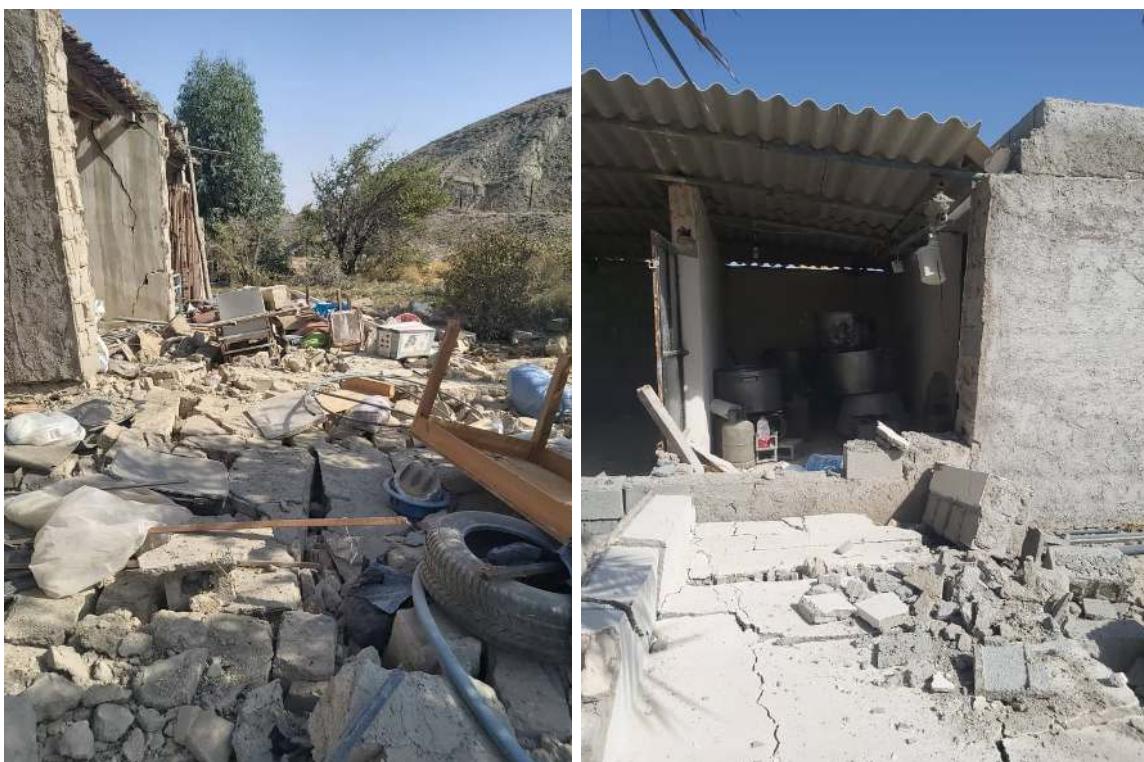
تصویر ۲۷ ریزش دیوار خانه‌های بلوک سیمانی در روستای مزا

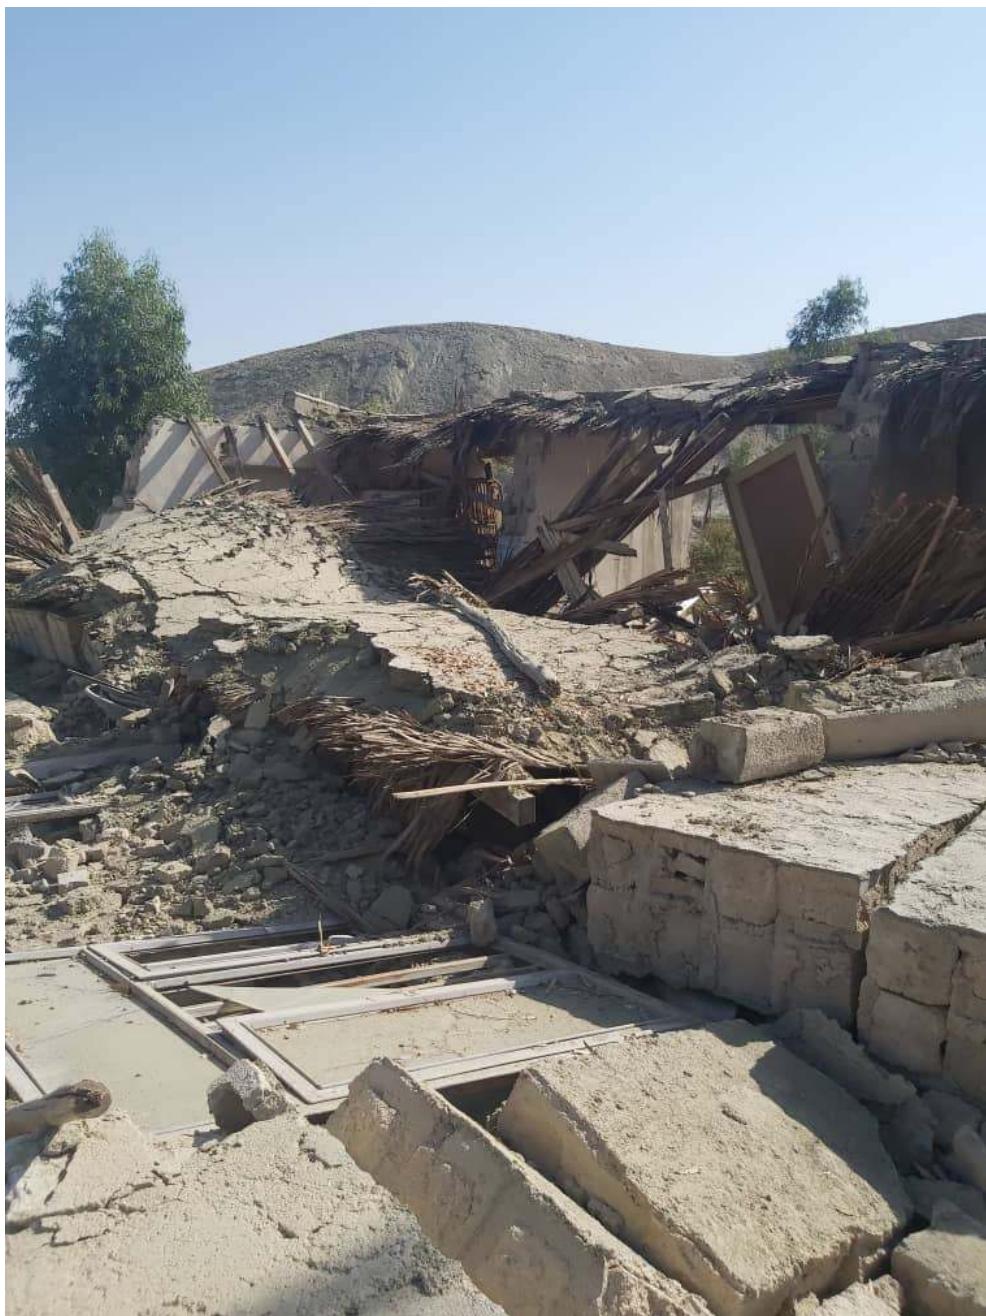
تصویر ۳۰ ریزش سقف اجرا شده با شاخه‌های نخل و گل در روستای مزرا

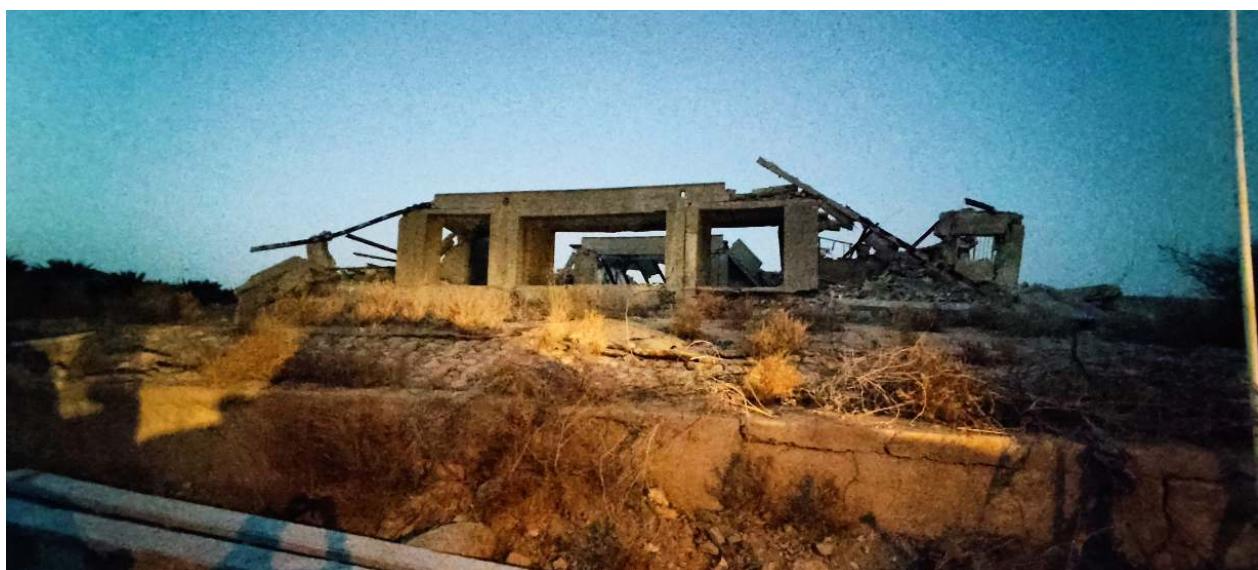
تصویر ۳۲ ریزش سقف و دیوار مدرسه ساخته شده بدون کلاف پس از زلزله ۱۳۵۶ در روستای گیشان غربی

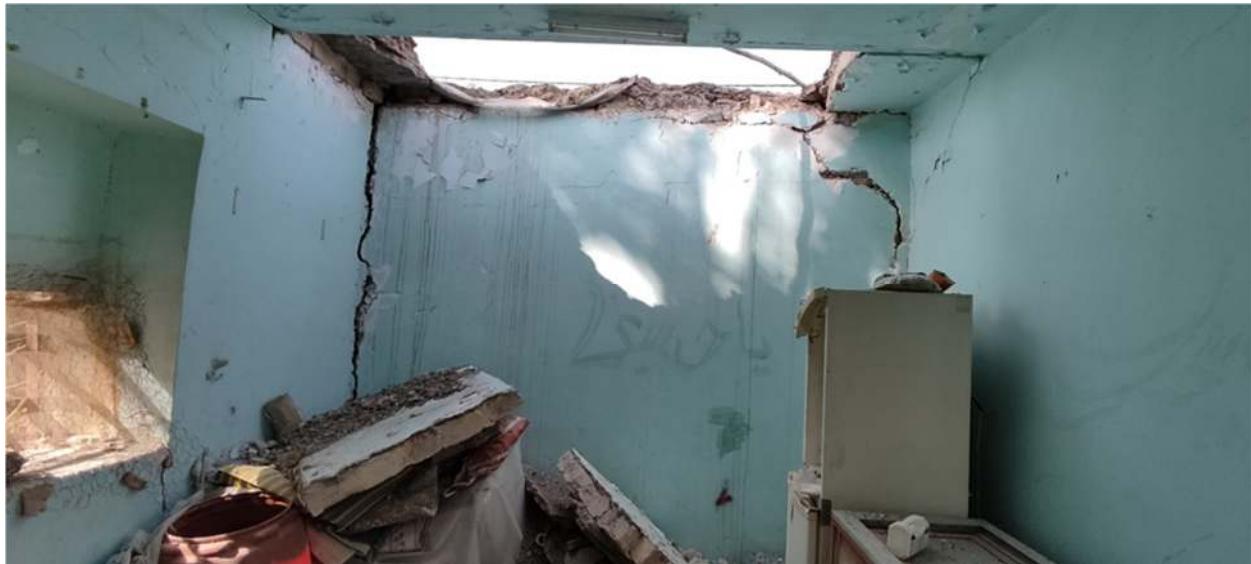
تصویر ۳۳ ریزش بخشی از سقف طاق ضربی به دلیل حرکت دیوار و عدم پیوستگی سقف با میلگردهای مهار

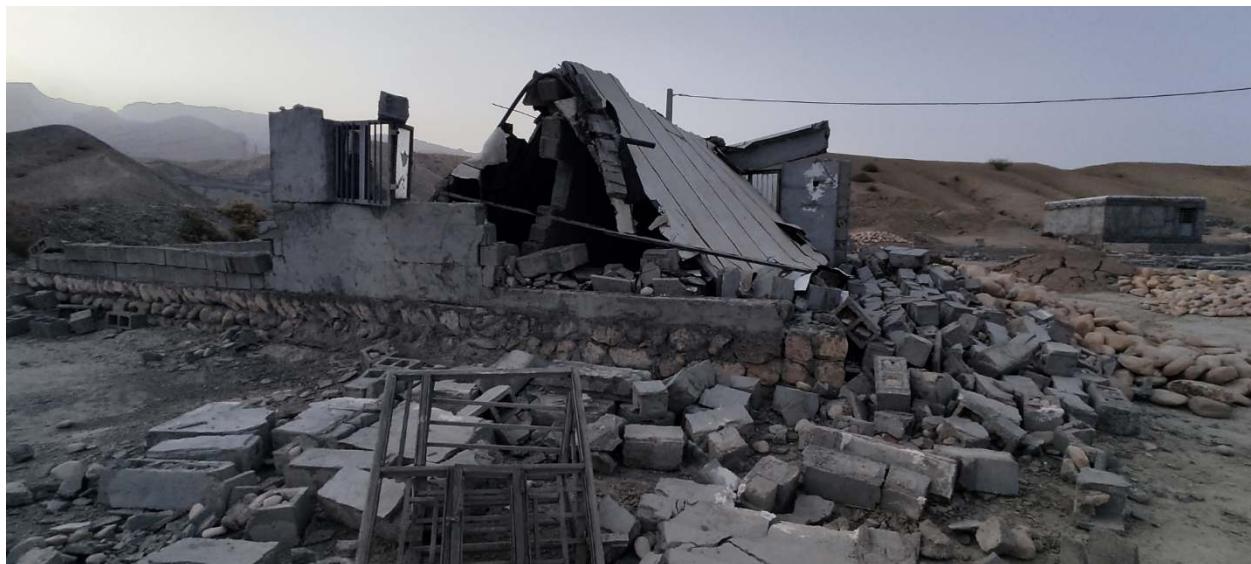
تصویر ۳۴ ریزش سقف (سپری و سرامیک) و دیوار بلوكی به دلیل عدم اجرای کلاف در روستای گیشان

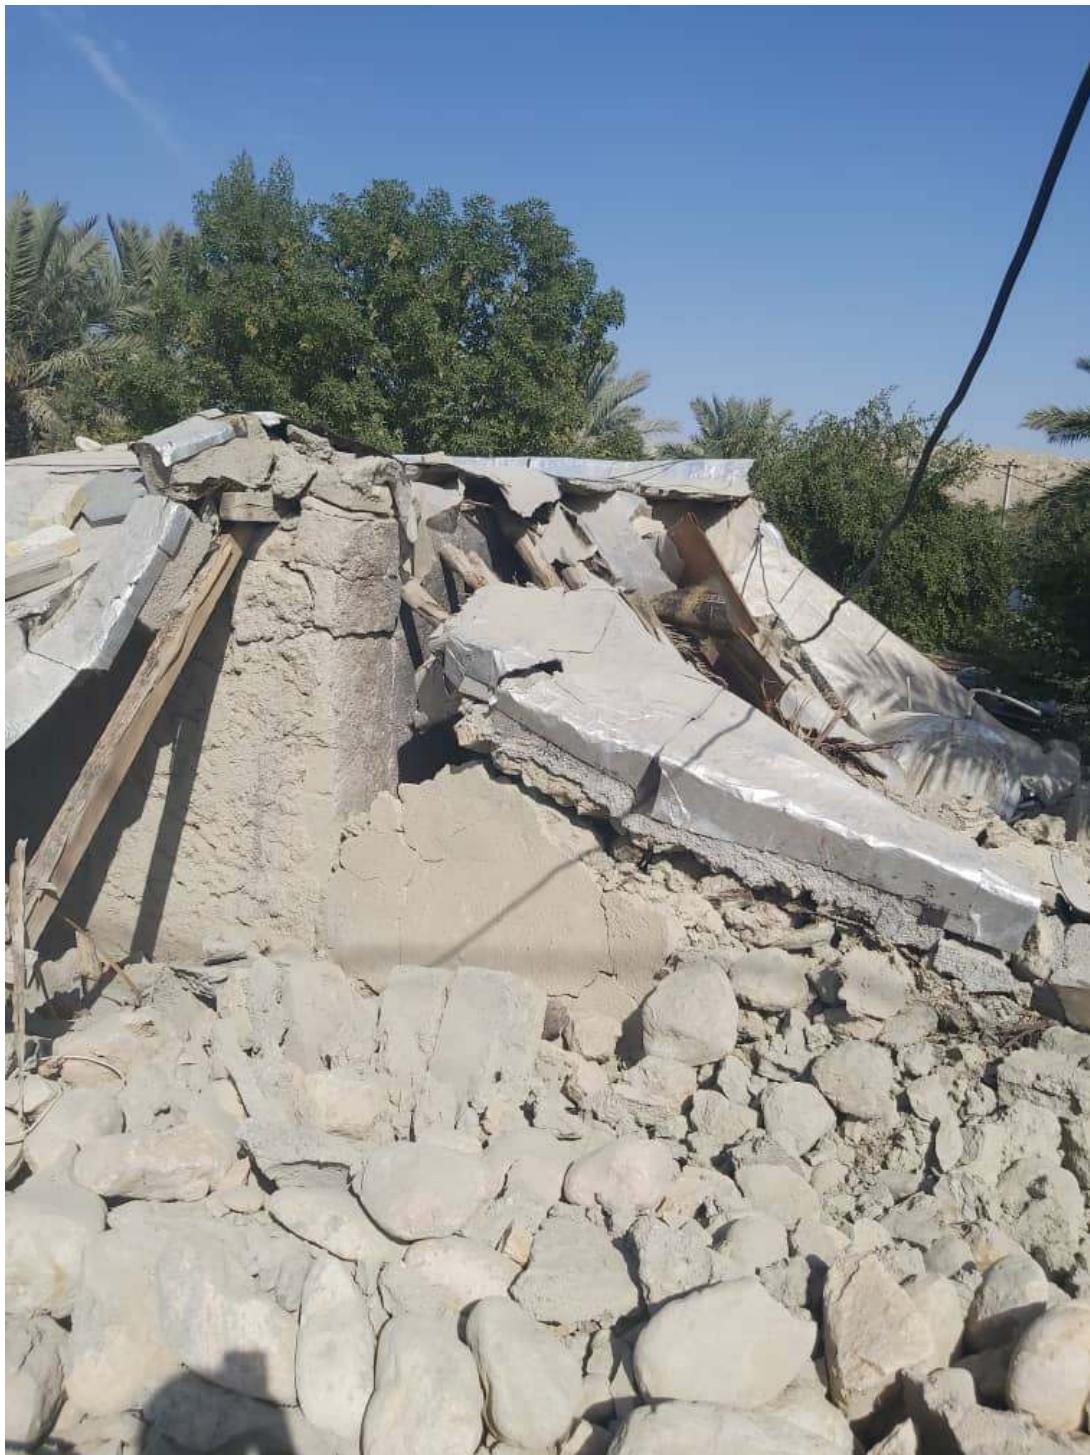
تصویر ۳۵ ریزش سقف با تیرک‌های چوبی و دیوارهای سنگی در روستای مزرا

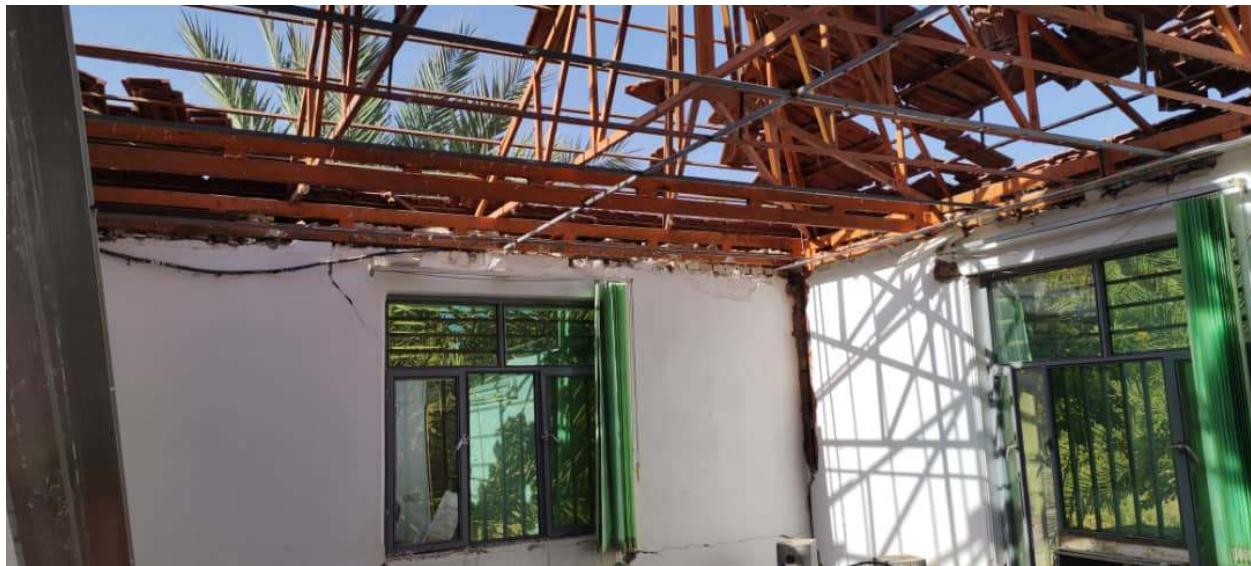
تصویر ۳۶ عدم اجرای صحیح سقف سفالی و ریزش آن در روستای ذرت

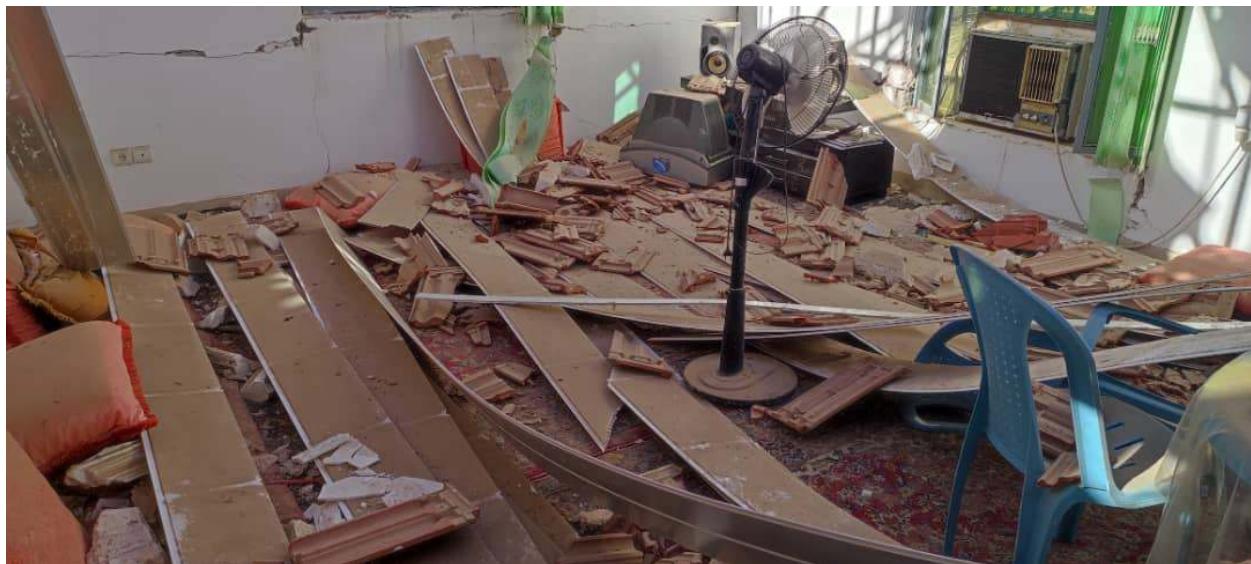
تصویر ۳۷ ریزش سقف سفالی و به طبع آن سقف کاذب در روستای ذرت

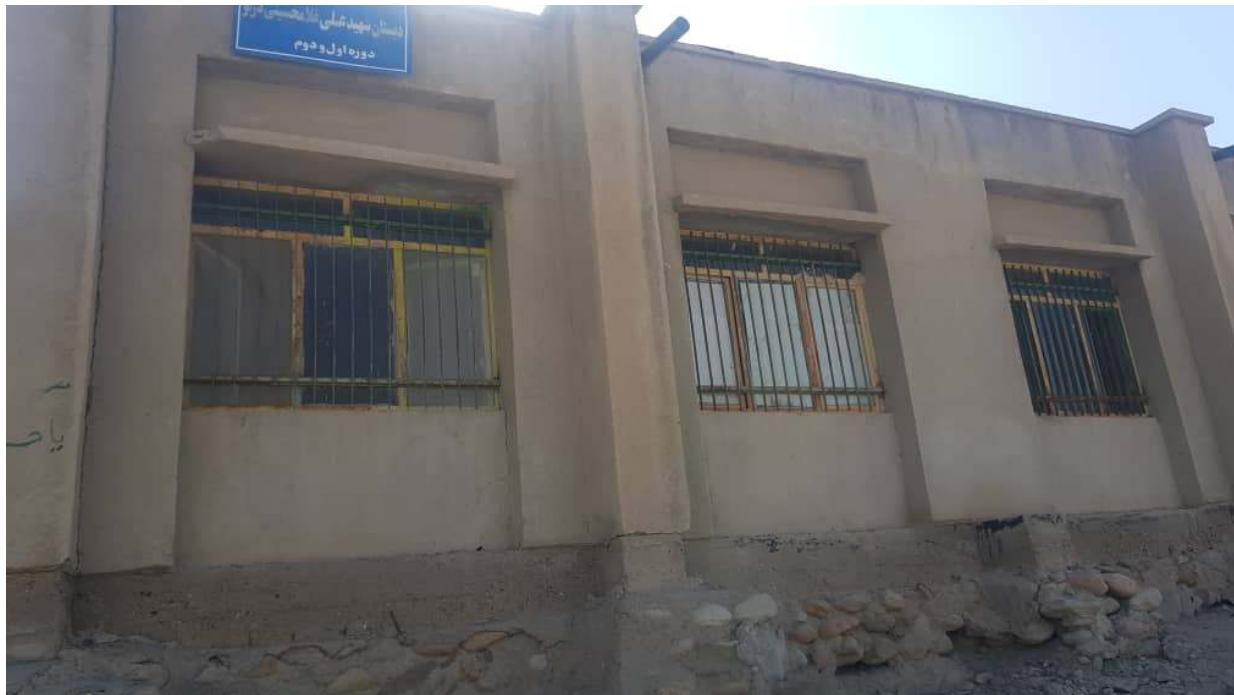
تصویر ۴۰ عدم ایجاد ترک خوردگی و خسارت در دبستان روستای ذرت

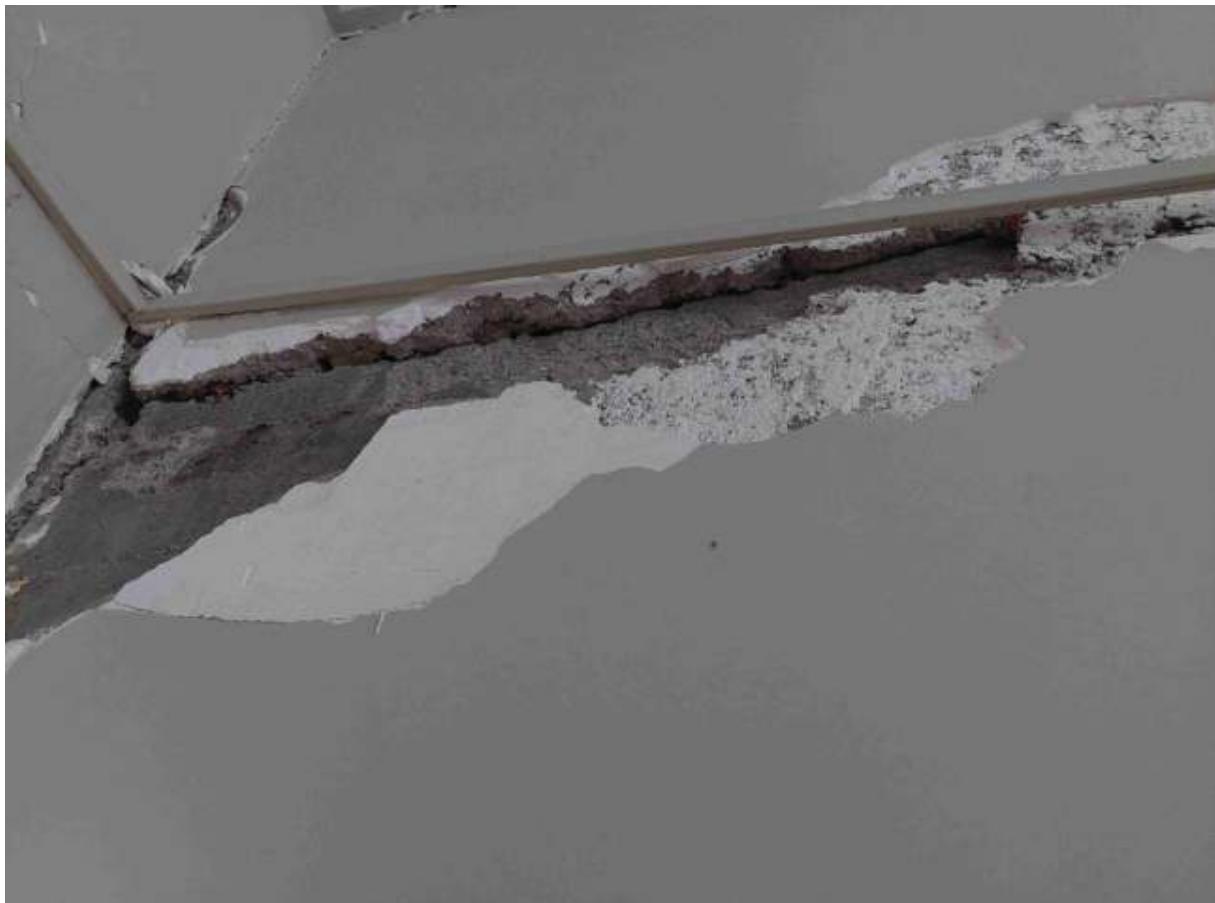
تصویر ۴۲ اجرای غیر اصولی دیوار غیر سازه‌ای بر روی تیر سازه‌ای و جدا شدن دیوار در هنگام زلزله (بخش فین)
