# درس آموخته‌های زمین لرزه‌های دوگانه

## آبان ماه ۱۴۰۰ استان هرمزگان

شورای مرکزی سازمان نظام مهندسی ساختمان کشور

سازمان نظام مهندسی ساختمان استان هرمزگان

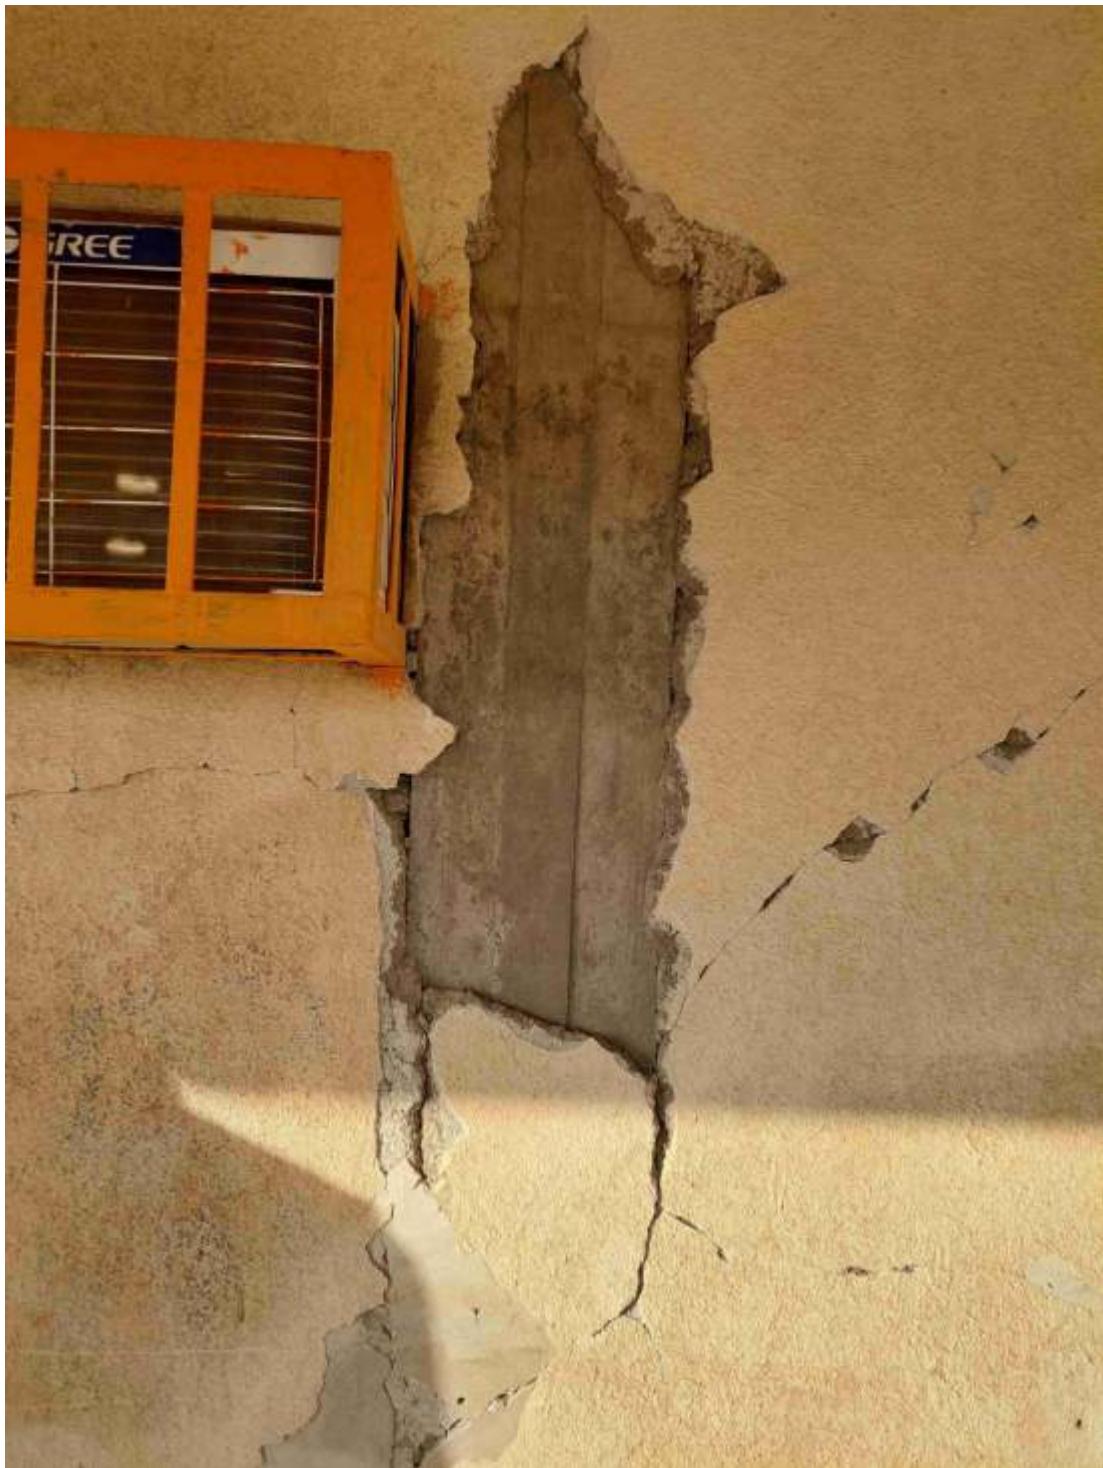
تصویر ۴۳ اجرای غیر اصولی دیوار میان قاب و جدا شدن و آسیب دیدن دیوار در اثر حرکت قاب (بخش فین)

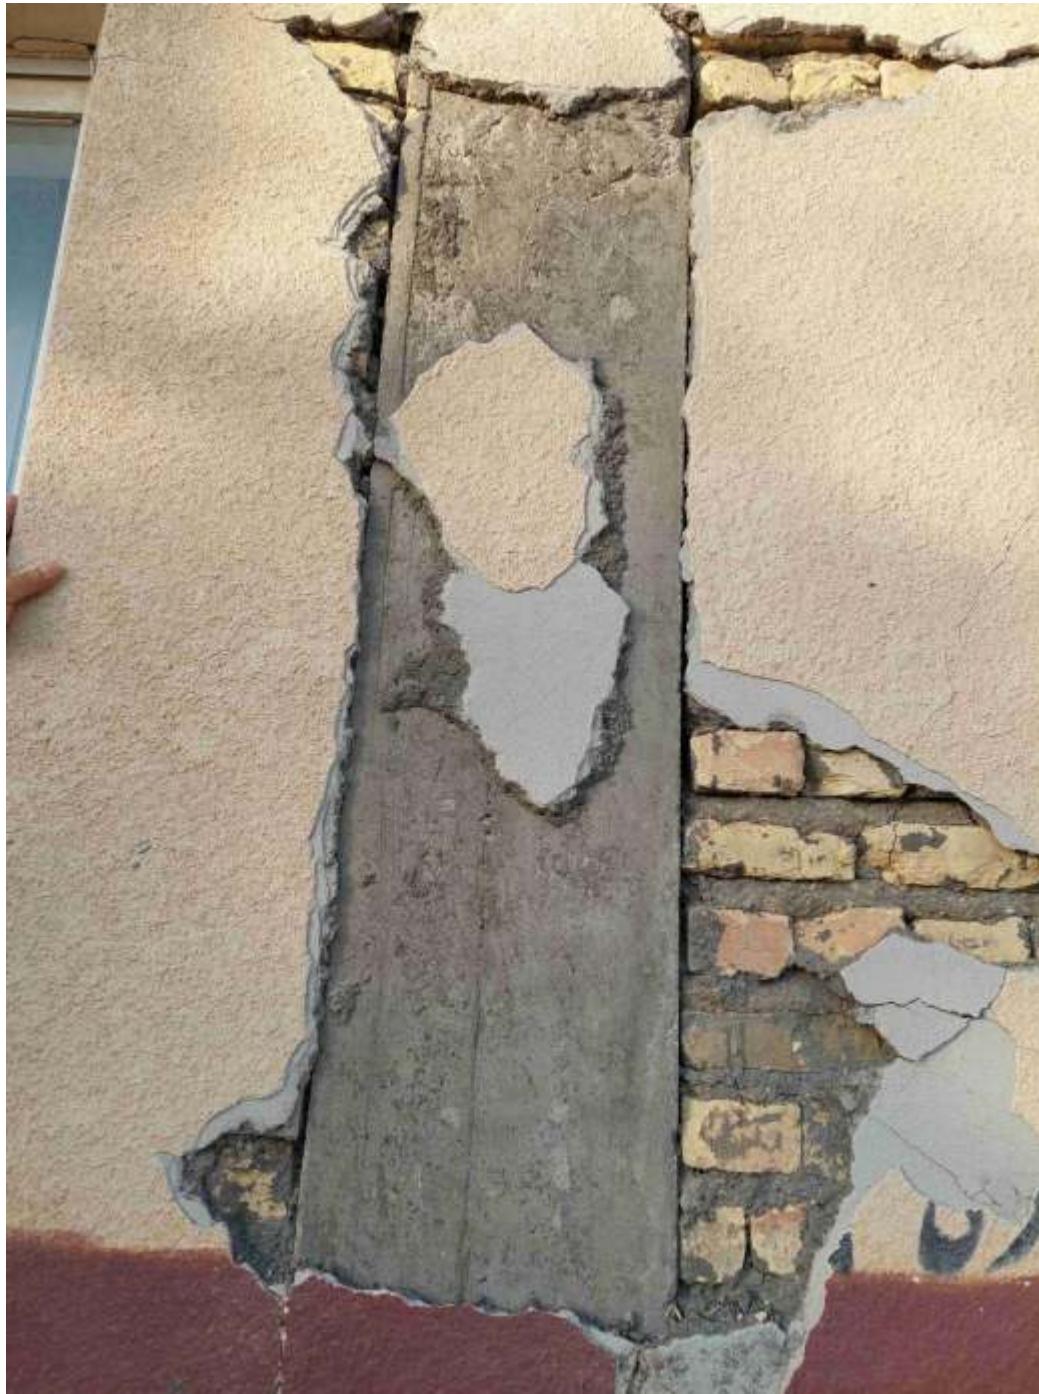
تصویر ۴۴ اجرای غیراصولی دیوار میان قاب و جدا شدن و آسیب دیدن دیوار در اثر حرکت قاب (بخش فین)

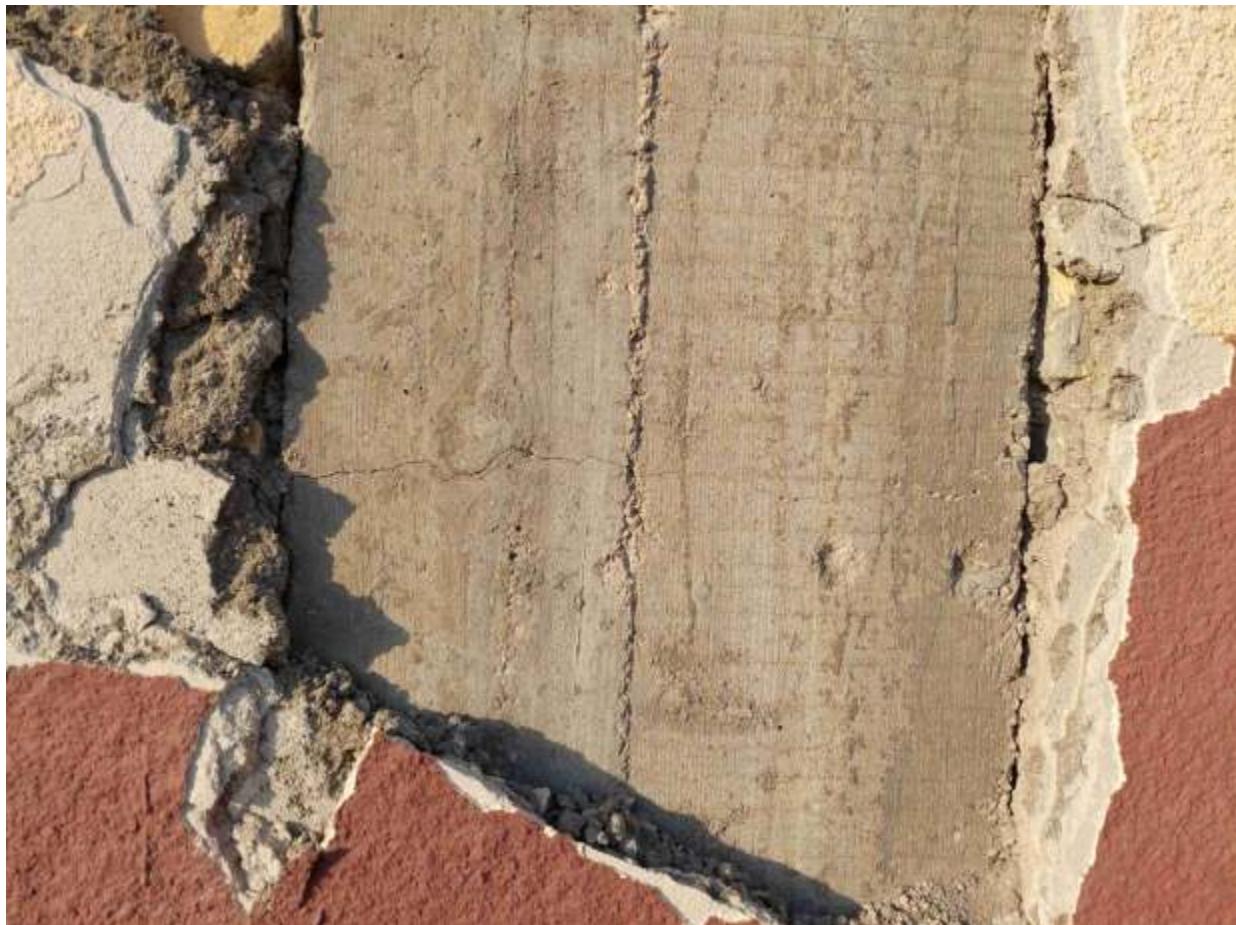
تصویر ۴۵ وجود ترک در پای برخی از ستون‌ها و کاهش ظرفیت باربری ستون (بخش فین)

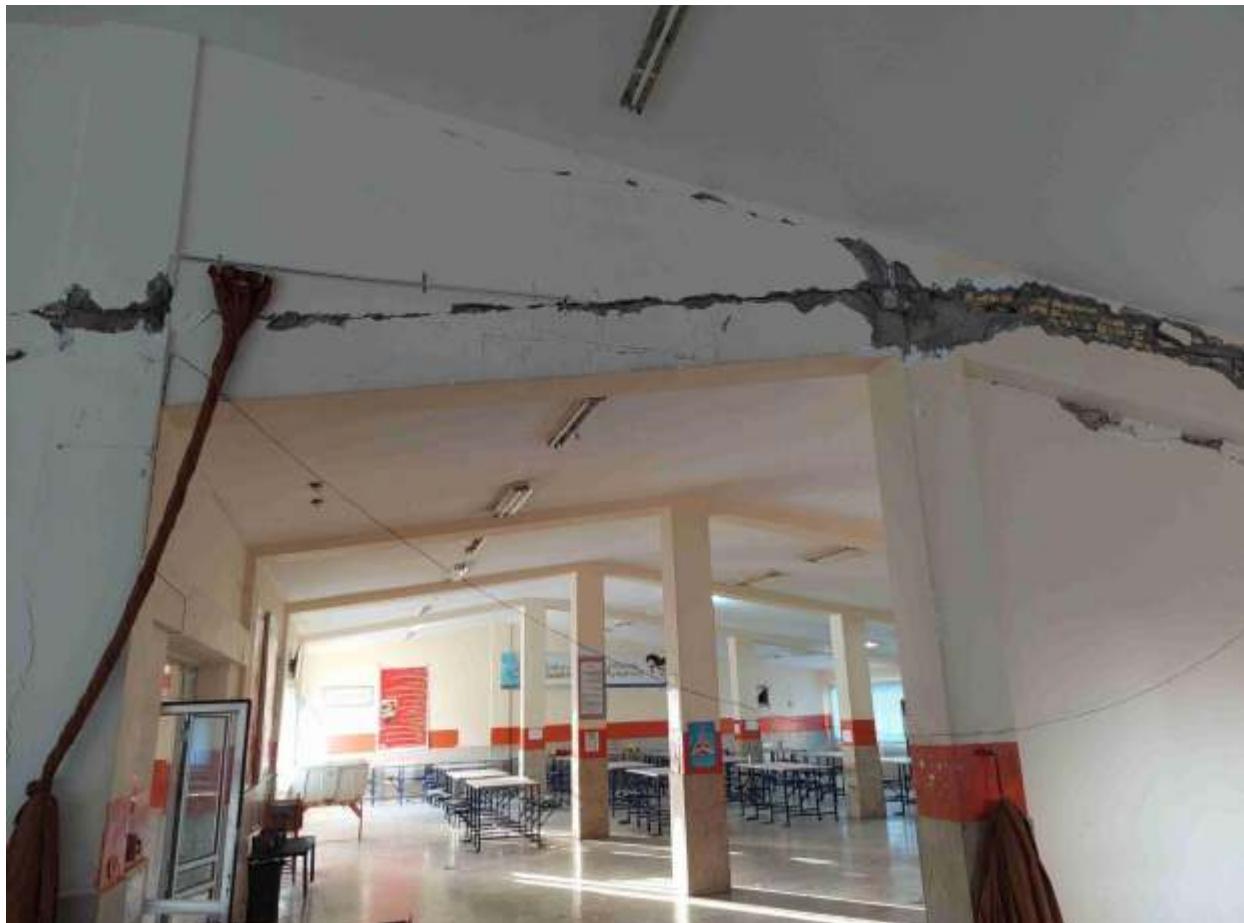
تصویر ۴۶ وجود اختلاف ارتفاع در ساختمان و تشکیل ستون کوتاه (بخش فین)

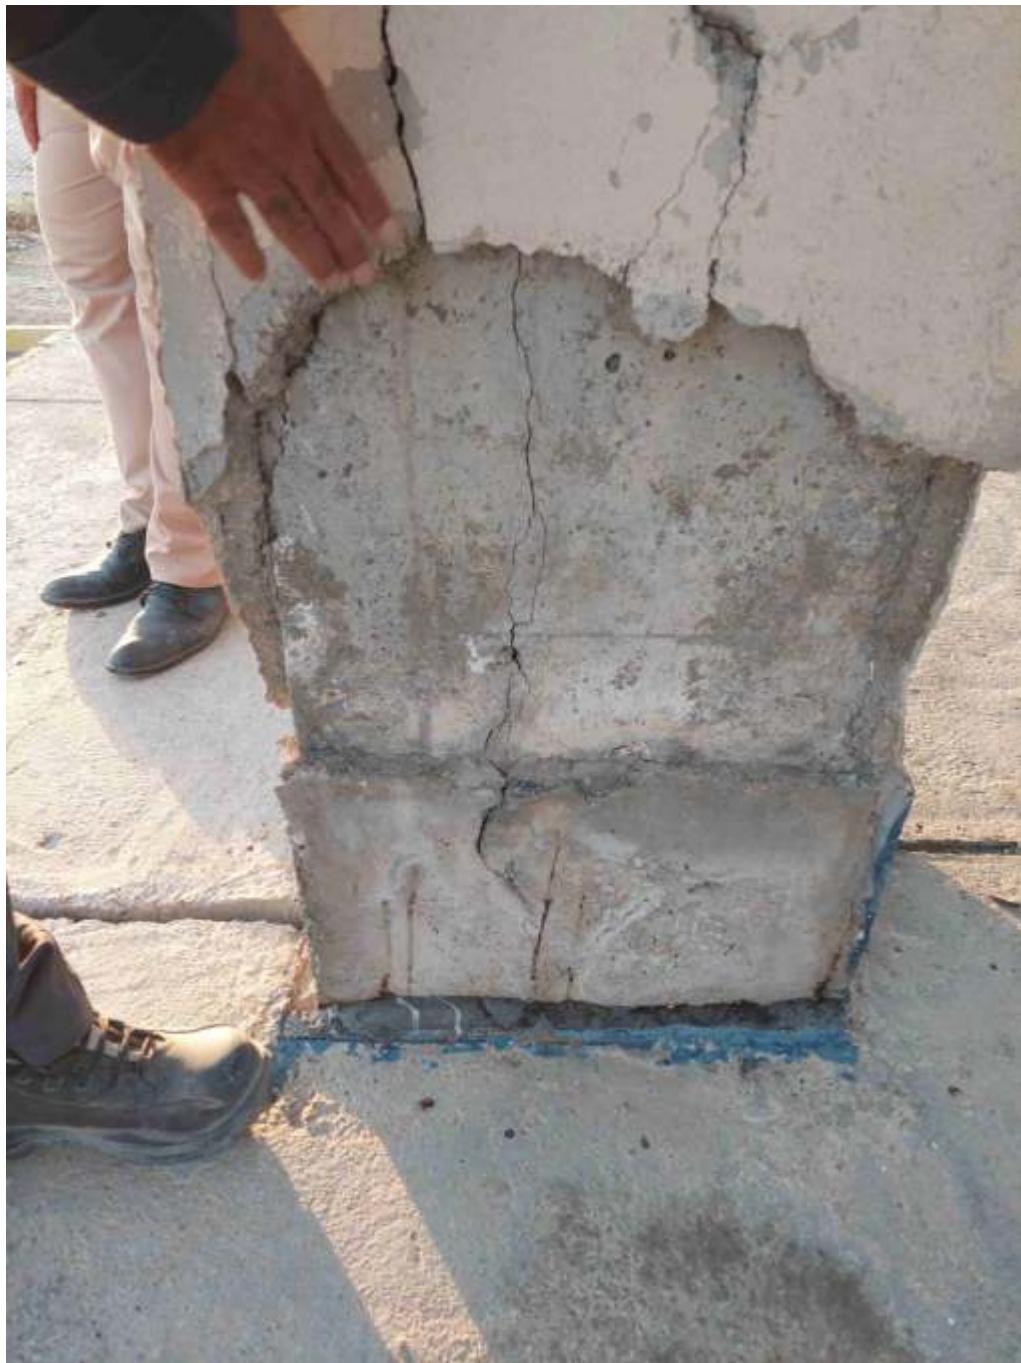
تصویر ۴۷ وجود ترک در پای برخی از ستون‌ها و کاهش ظرفیت باربری ستون (بخش فین)

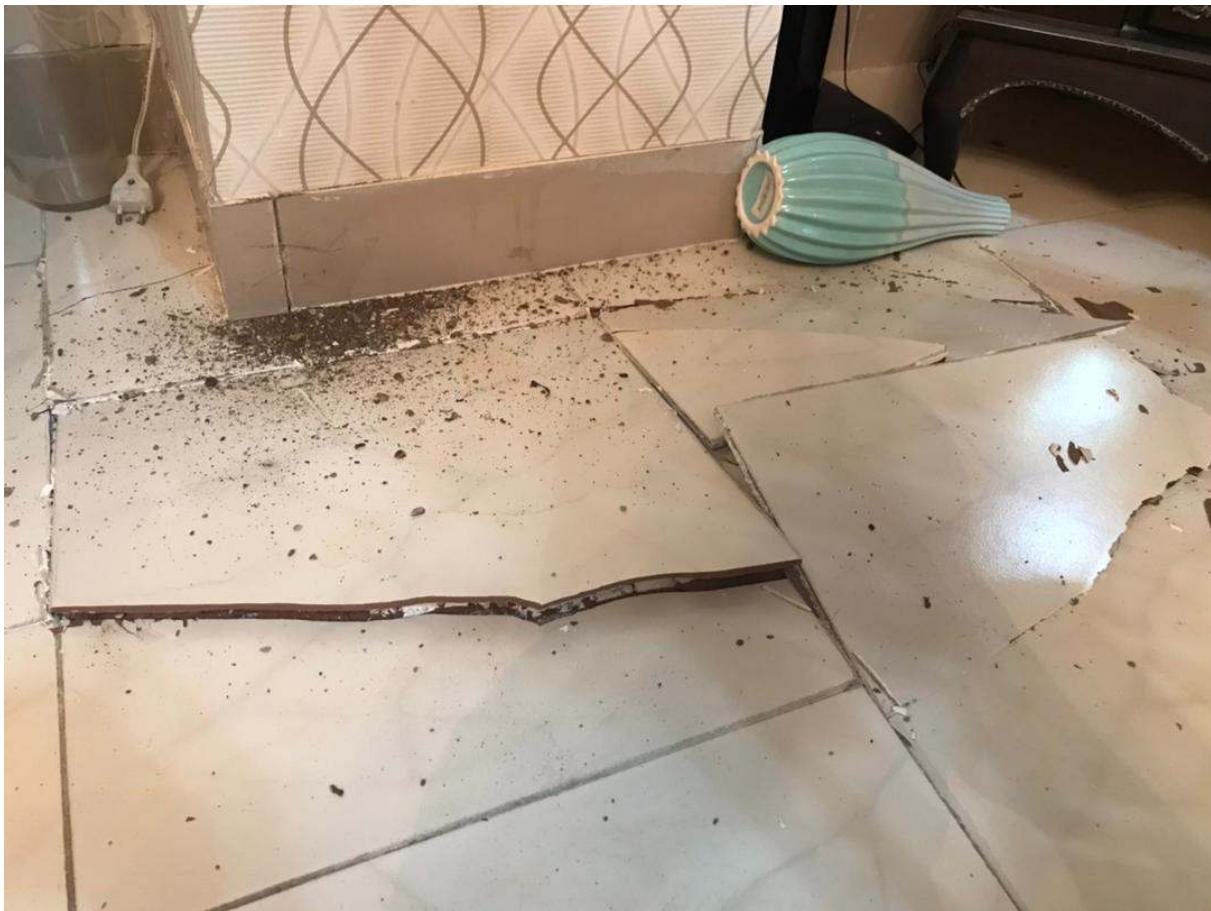
تصویر ۴۸ خرابی پای ستون در ساختمان بتنی ۹ طبقه در شهر بندرعباس

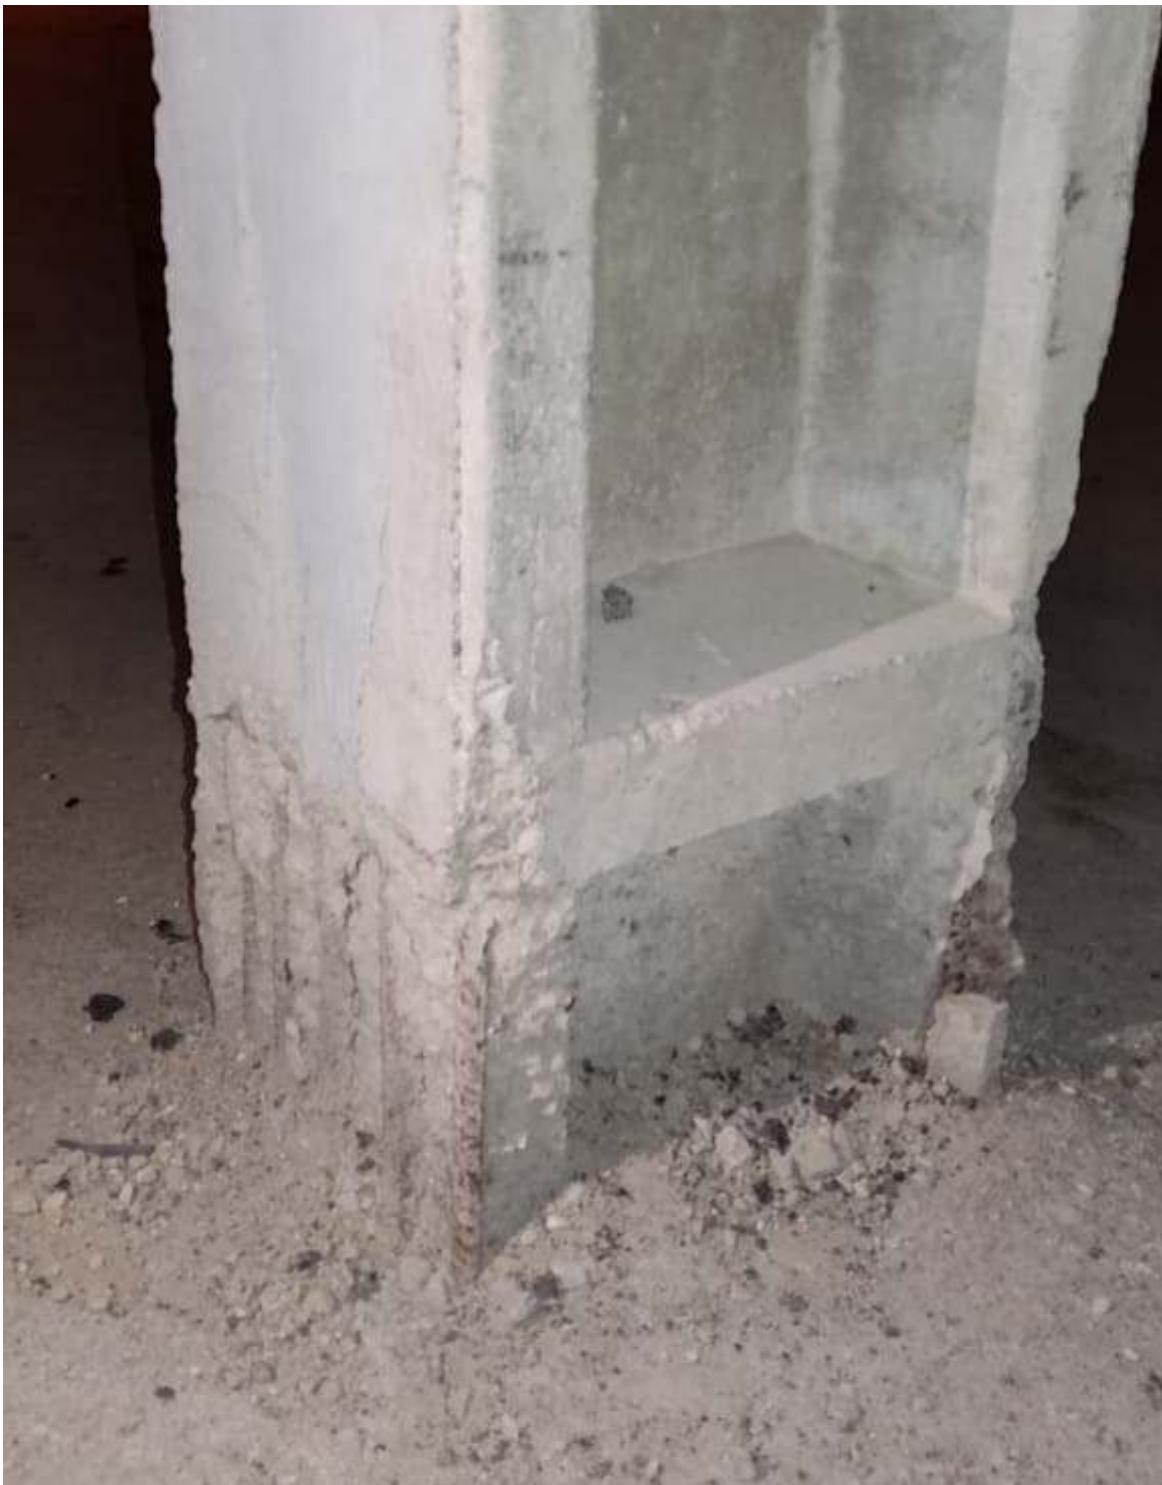
تصویر ۵ خوردگی آرماتور پای تیر برق در شهر بندرعباس

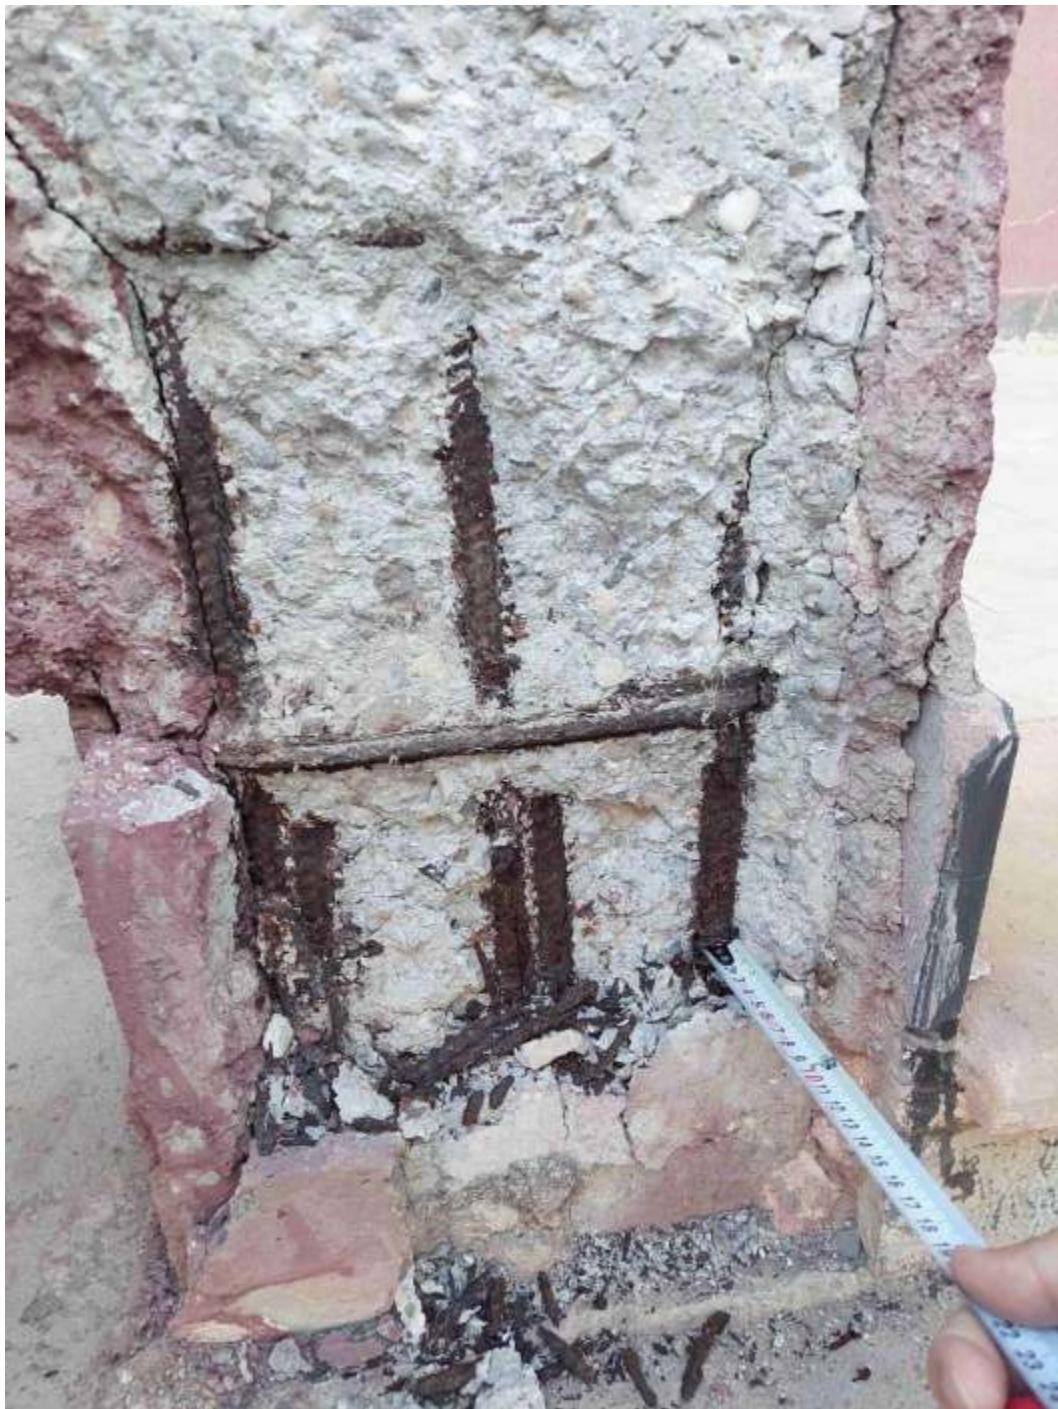
تصویر ۵۳ پدیده خوردگی آرماتور در ستون و تخریب بتن ناحیه پوشش بتن در هنگام زلزله (بخش فین)

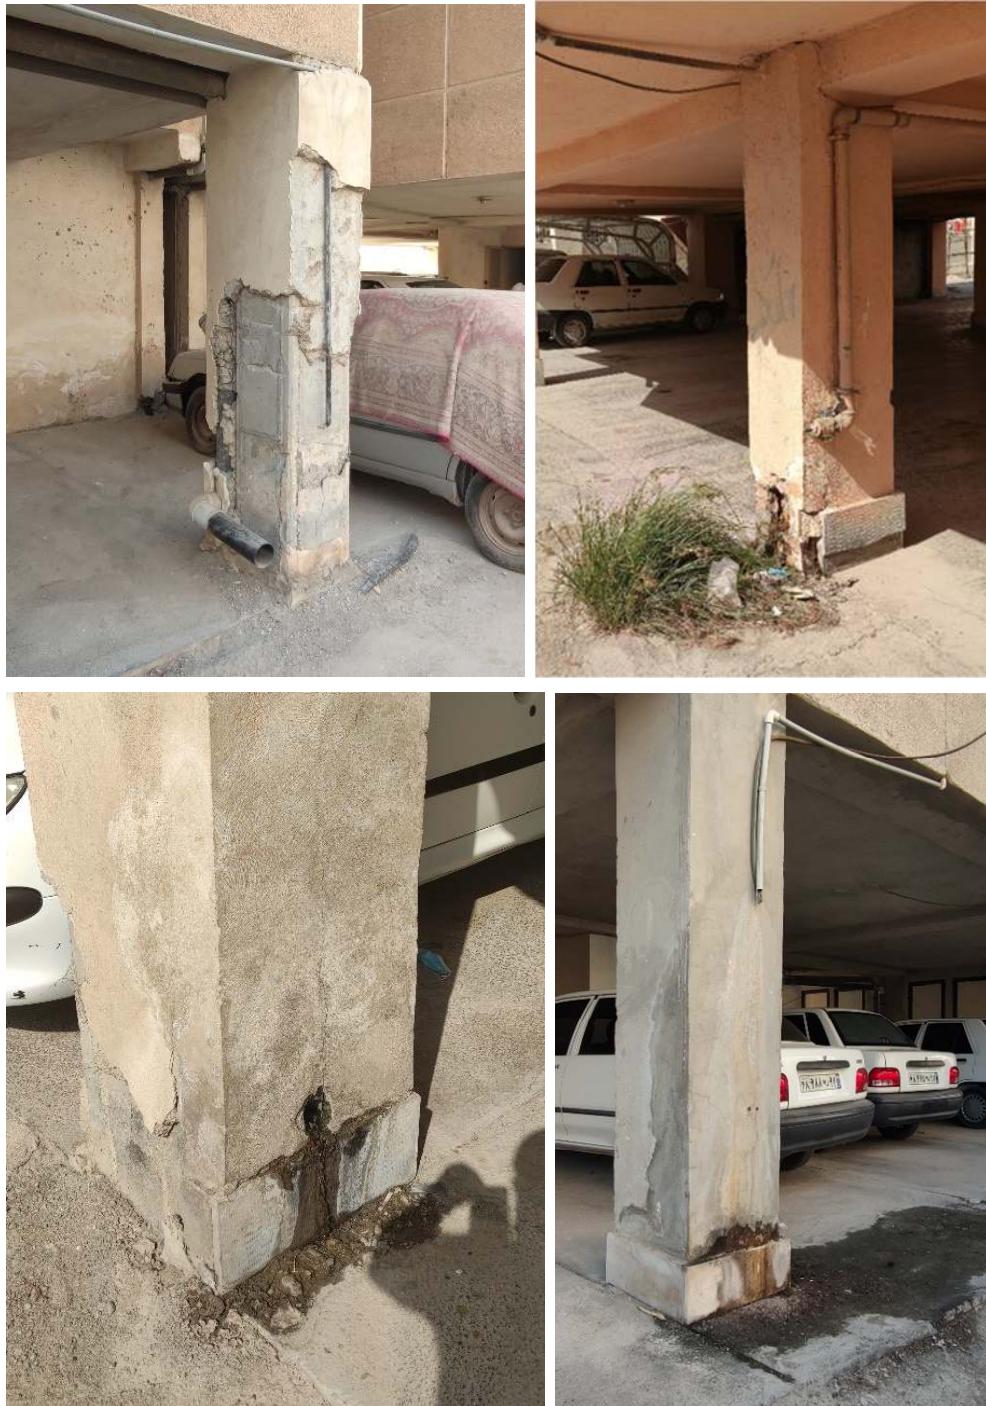
تصویر ۵۴ خوردگی ستون‌های بتنی و فونداسیون سازه به دلیل هدایت اشتباه آب کولرهای گازی، لوله‌های آب باران و کف شور بالکن‌ها در پای ستون در مجتمع‌ها (بندرعباس)

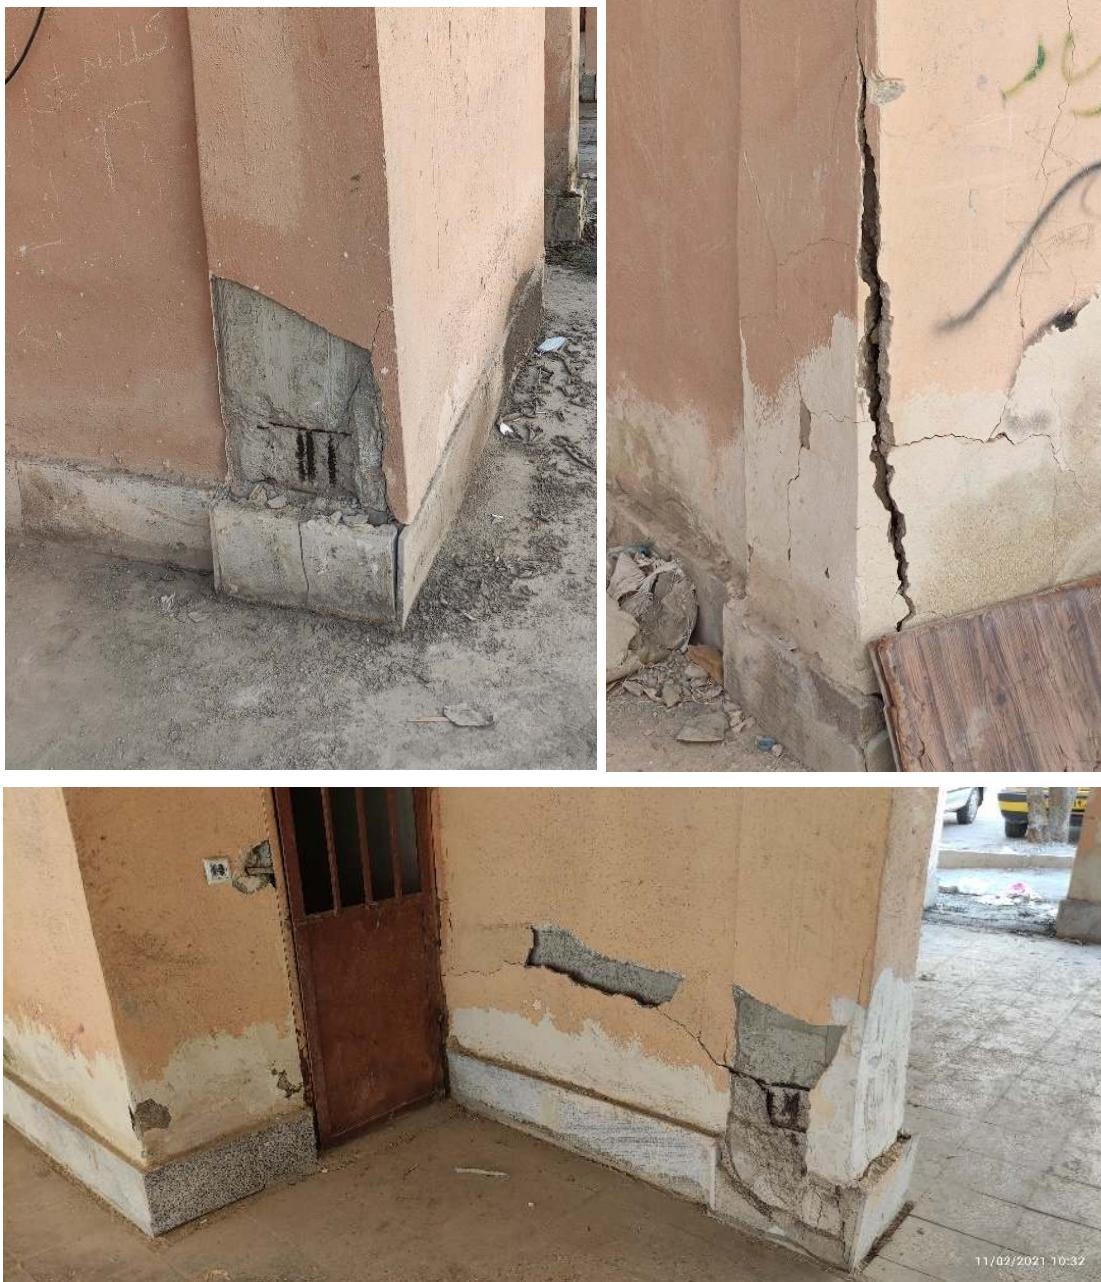
تصویر ۵۵ خوردگی ستون‌های بتُنی و فونداسیون سازه به دلیل بالا بودن سطح آب زیرزمینی در بندرعباس

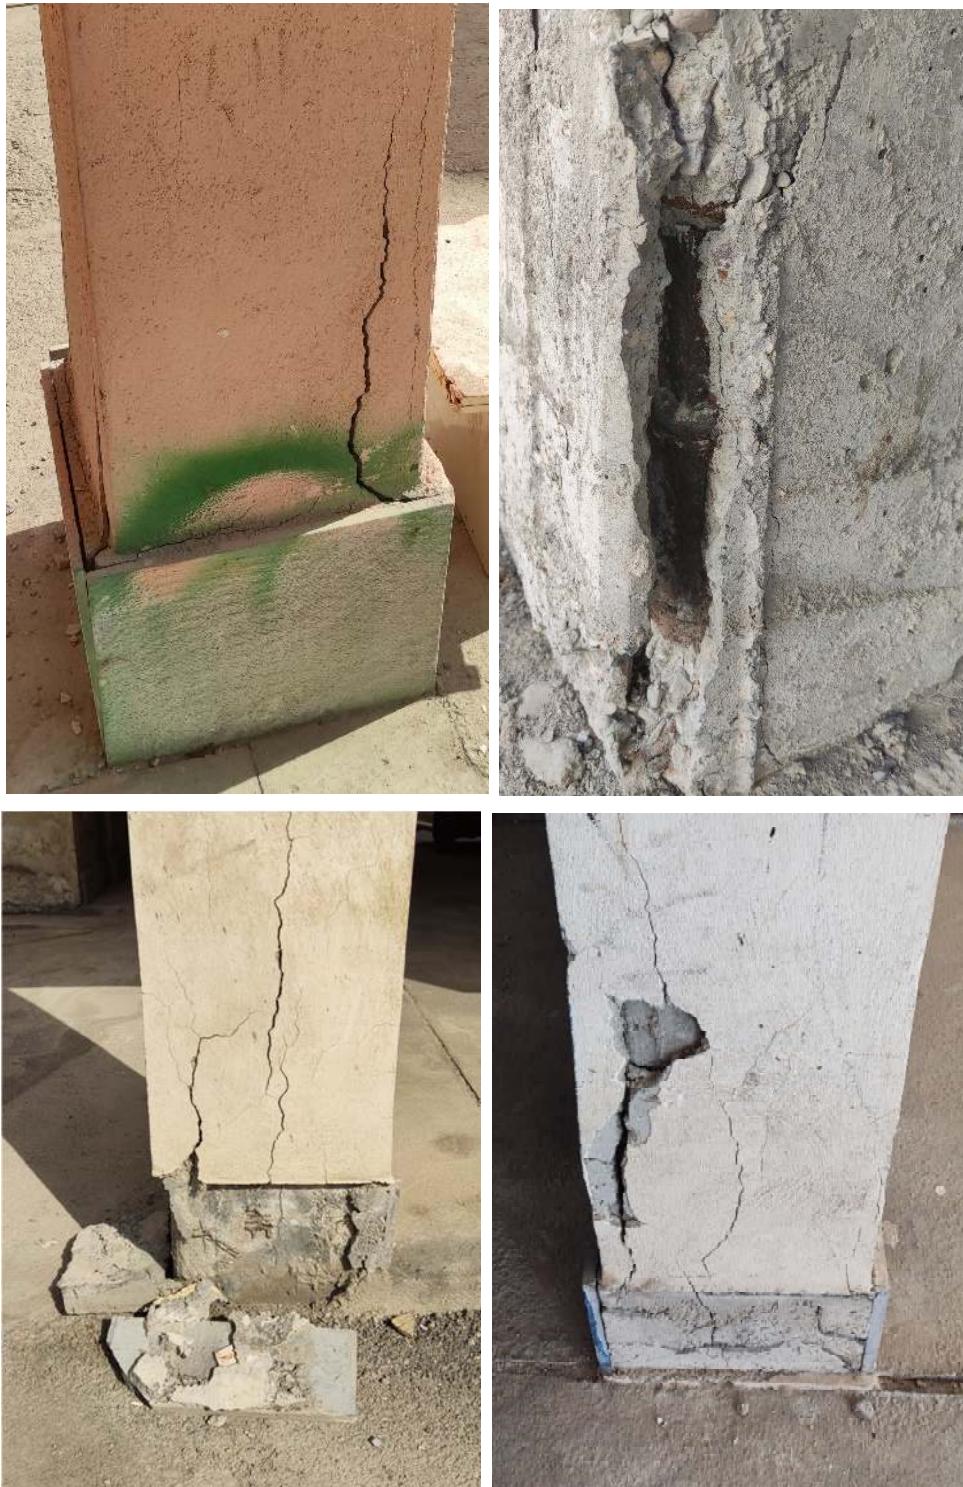
تصویر ۵۶ خوردگی ستون‌های بتُنی و فونداسیون سازه به دلیل بالا بودن سطح آب زیرزمینی در بندرعباس

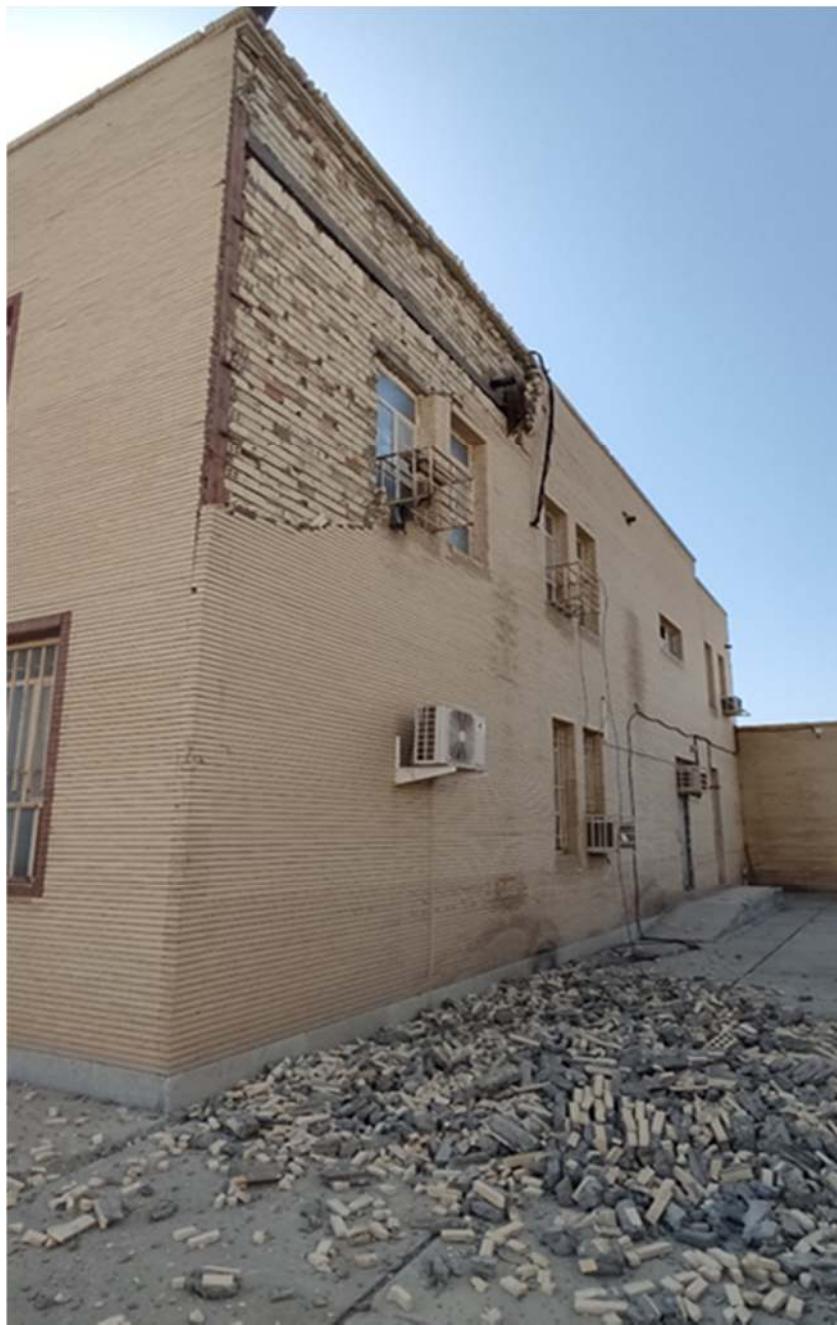
تصویر ۵۸ ریزش نمای پلاک آجری به دلیل عدم اتصال مناسب نما به سازه

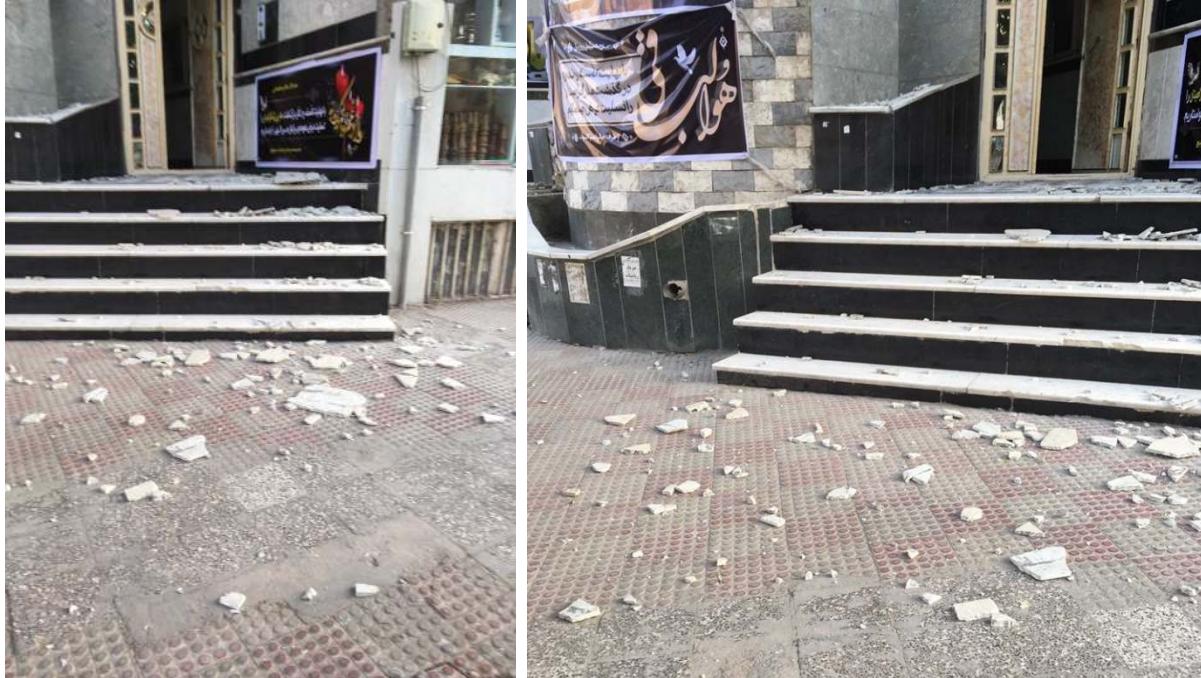
تصویر ۵۹ ریزش نمای سنگ مجتمع ساختمانی در شهر بندرعباس

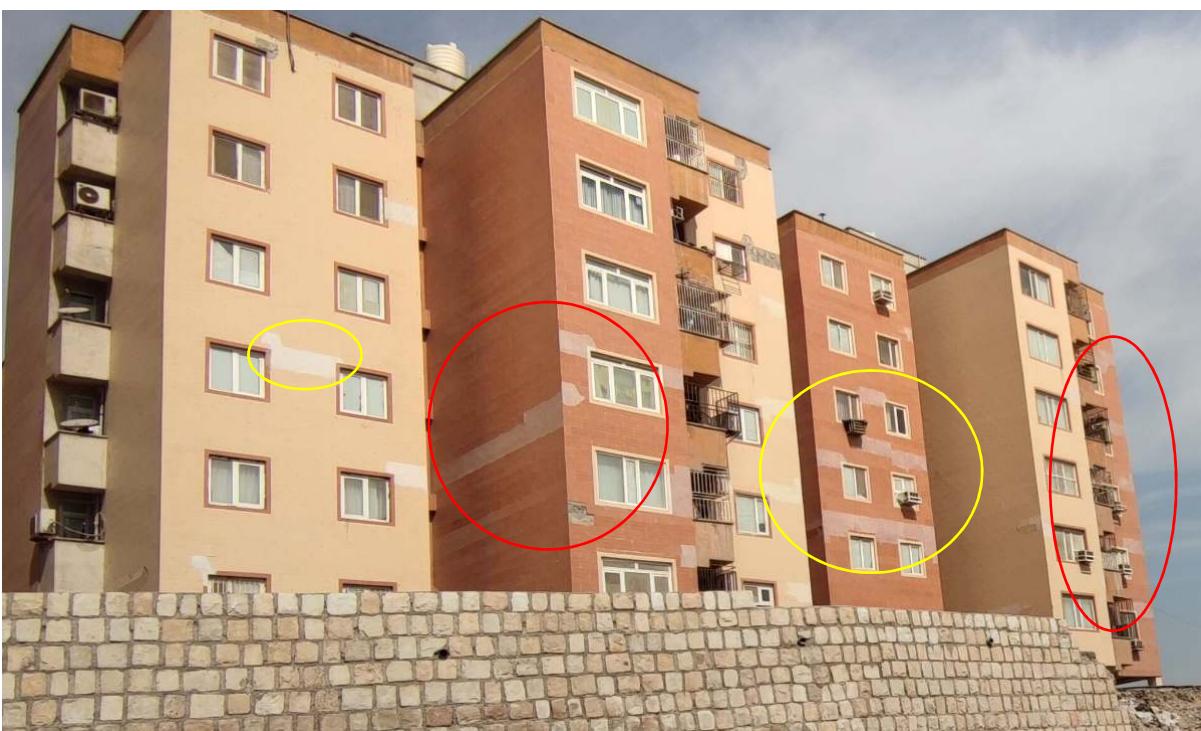
تصویر ۶۰ ریزش نمای سنگ و سرامیک از ارتفاع به دلیل اجرا و اسکوپ نامناسب در بندرعباس

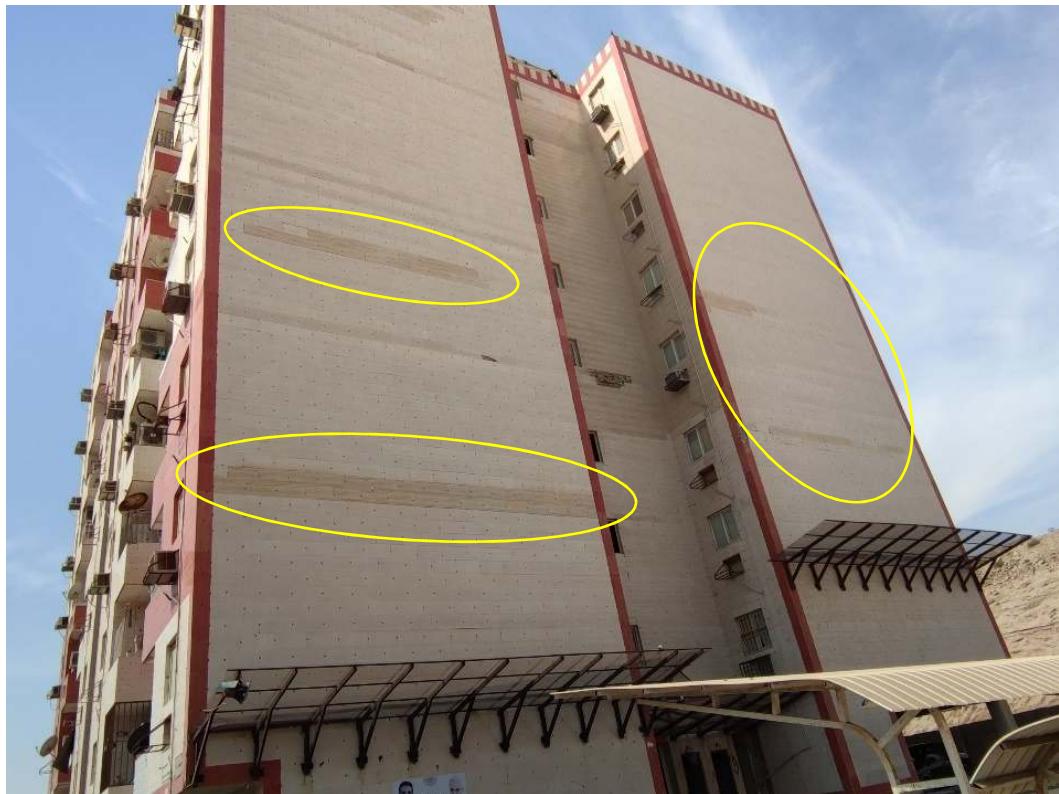
تصویر ۶۱ ایجاد محافظ بهمنظور جلوگیری از سقوط نما بر روی ساکنین مجتمع در بندرعباس

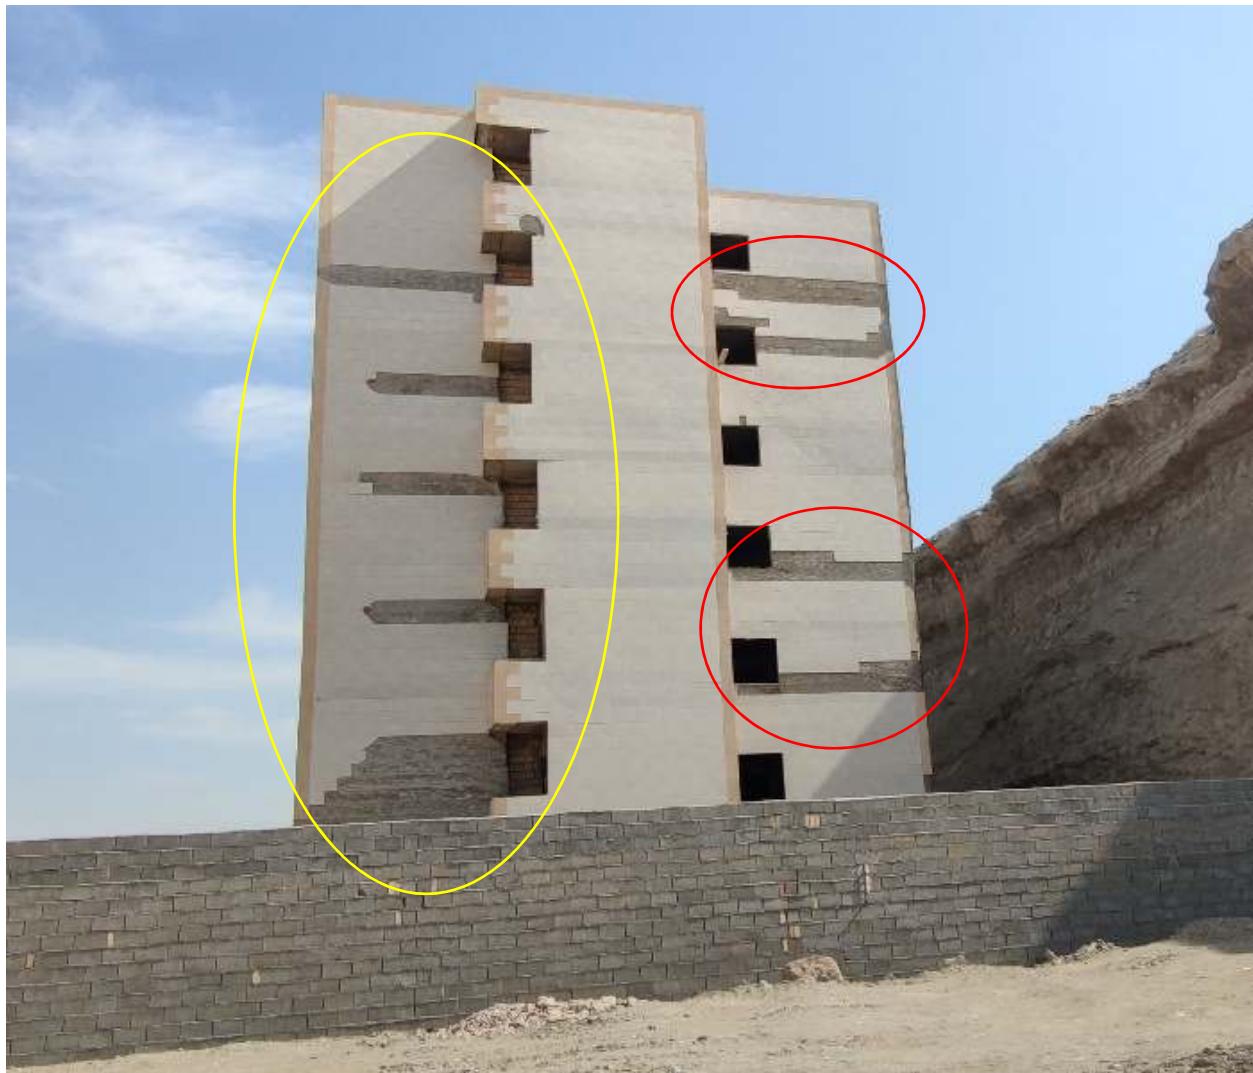
تصویر ۶۳ ریزش نما در ساختمان اسکلت بتی قبل از بهره‌برداری در بندرعباس

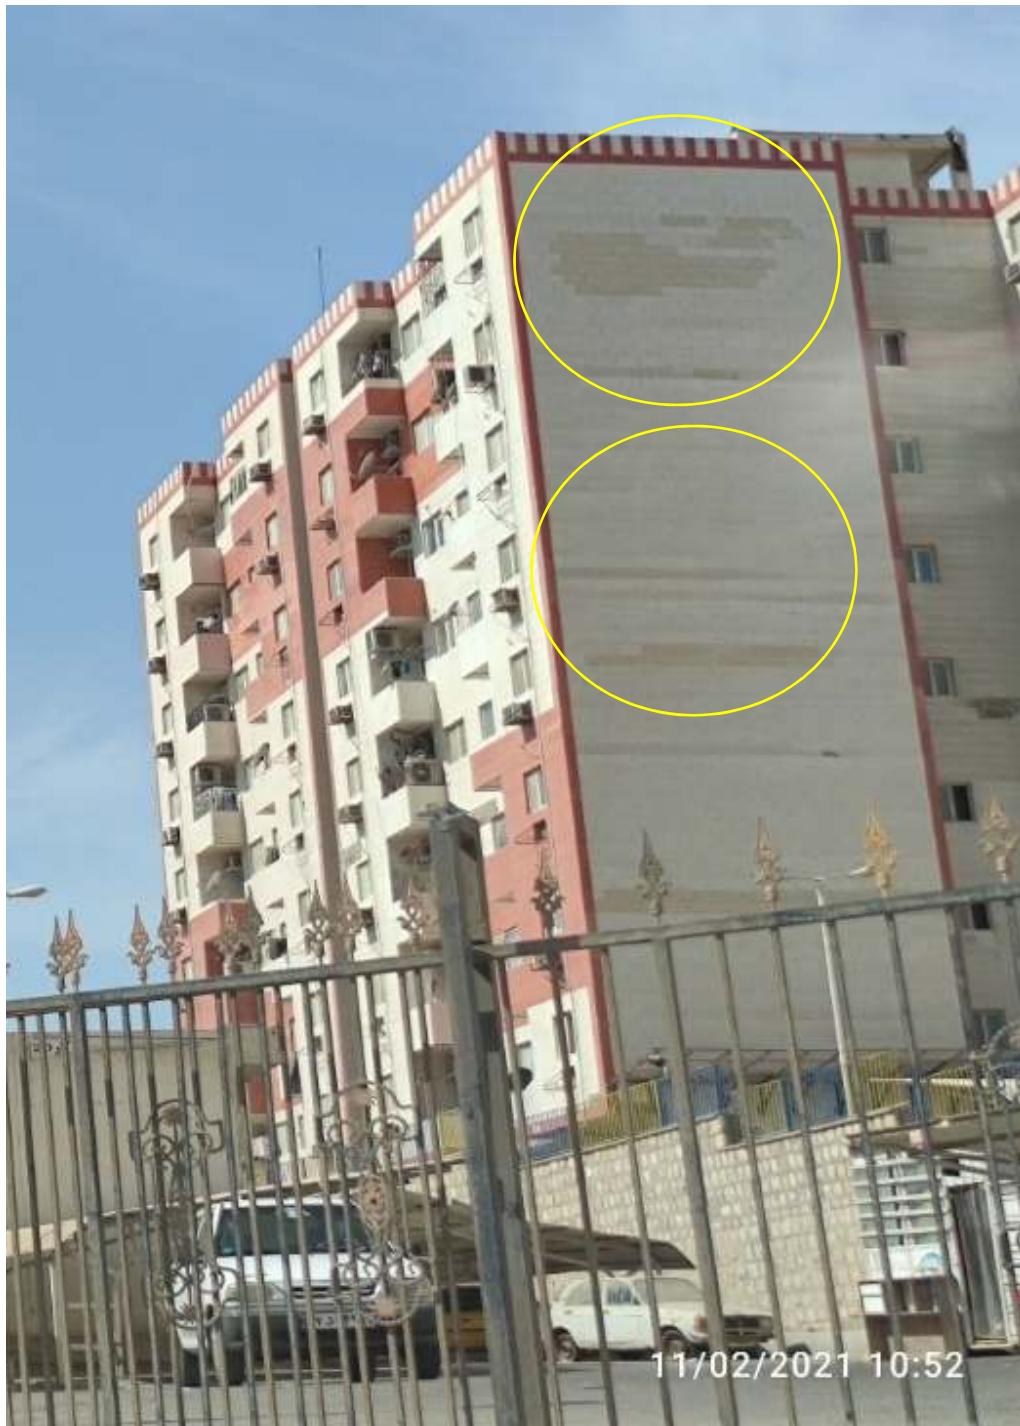
تصویر ۶۴ ریزش نمای سنگ و سرامیک ساختمان در مجتمع‌های مسکونی شهر بندرعباس

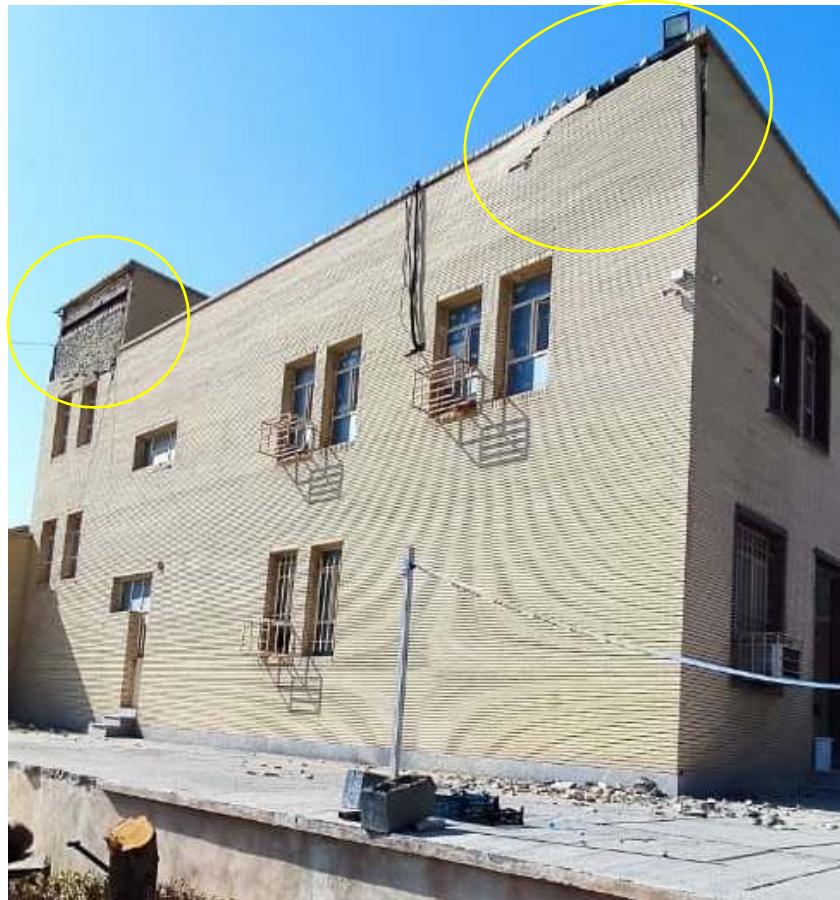
تصویر ۶۵ ریزش پلاک آجری خرپشت و عدم اتصال مناسب نما به ساختمان در شهرداری فین
