# درس آموخته‌های زمین لرزه‌های دوگانه

## آبان ماه ۱۴۰۰ استان هرمزگان

شورای مرکزی سازمان نظام مهندسی ساختمان کشور

سازمان نظام مهندسی ساختمان استان هرمزگان

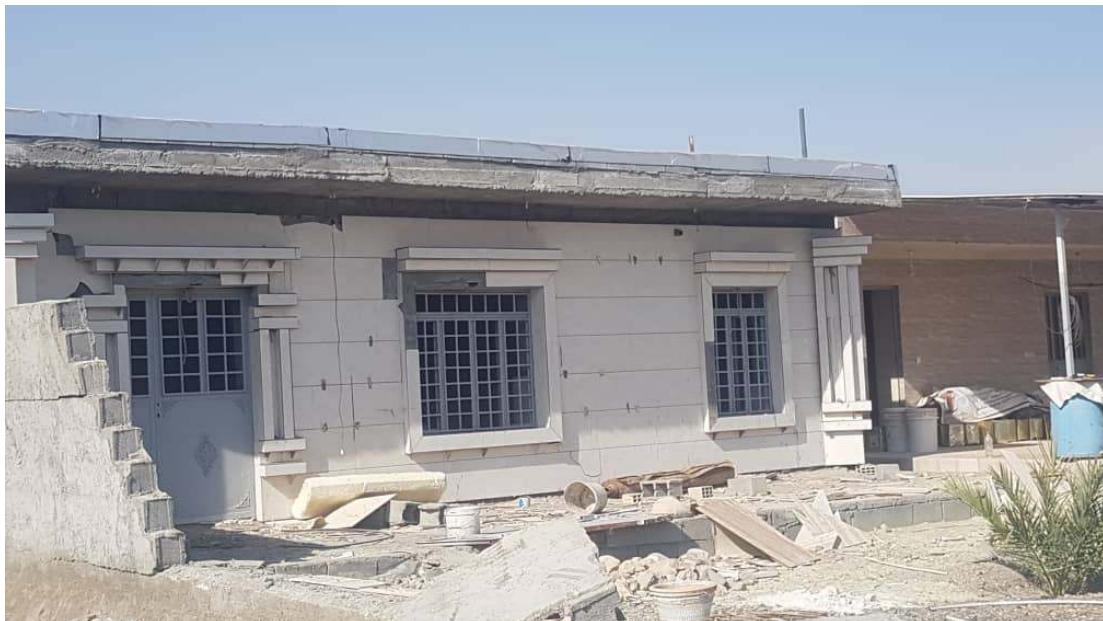
تصویر ۶۷ ریزش نما و دیوارهای محیطی در ساختمان کلافدار در روستای گیشان غربی

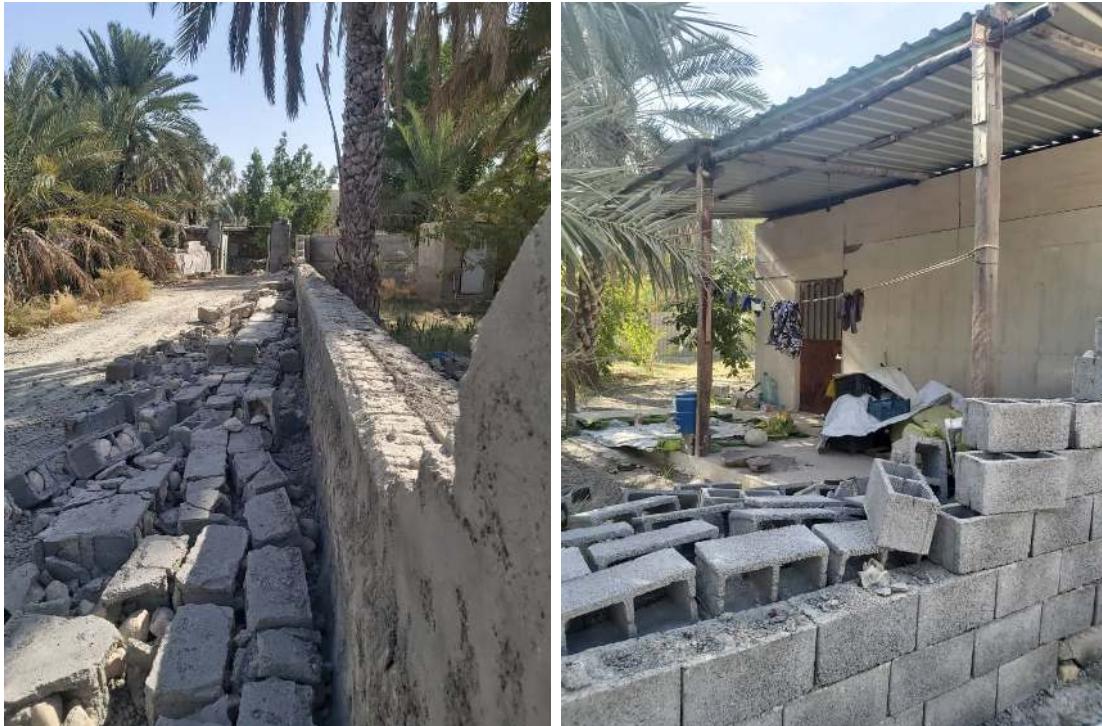
تصویر ۶۸ ریزش دیوار پیرامونی اجرا شده با بلوک سیمانی با ملات و بدون ملات (خشکه چینی) در روستای مزرا

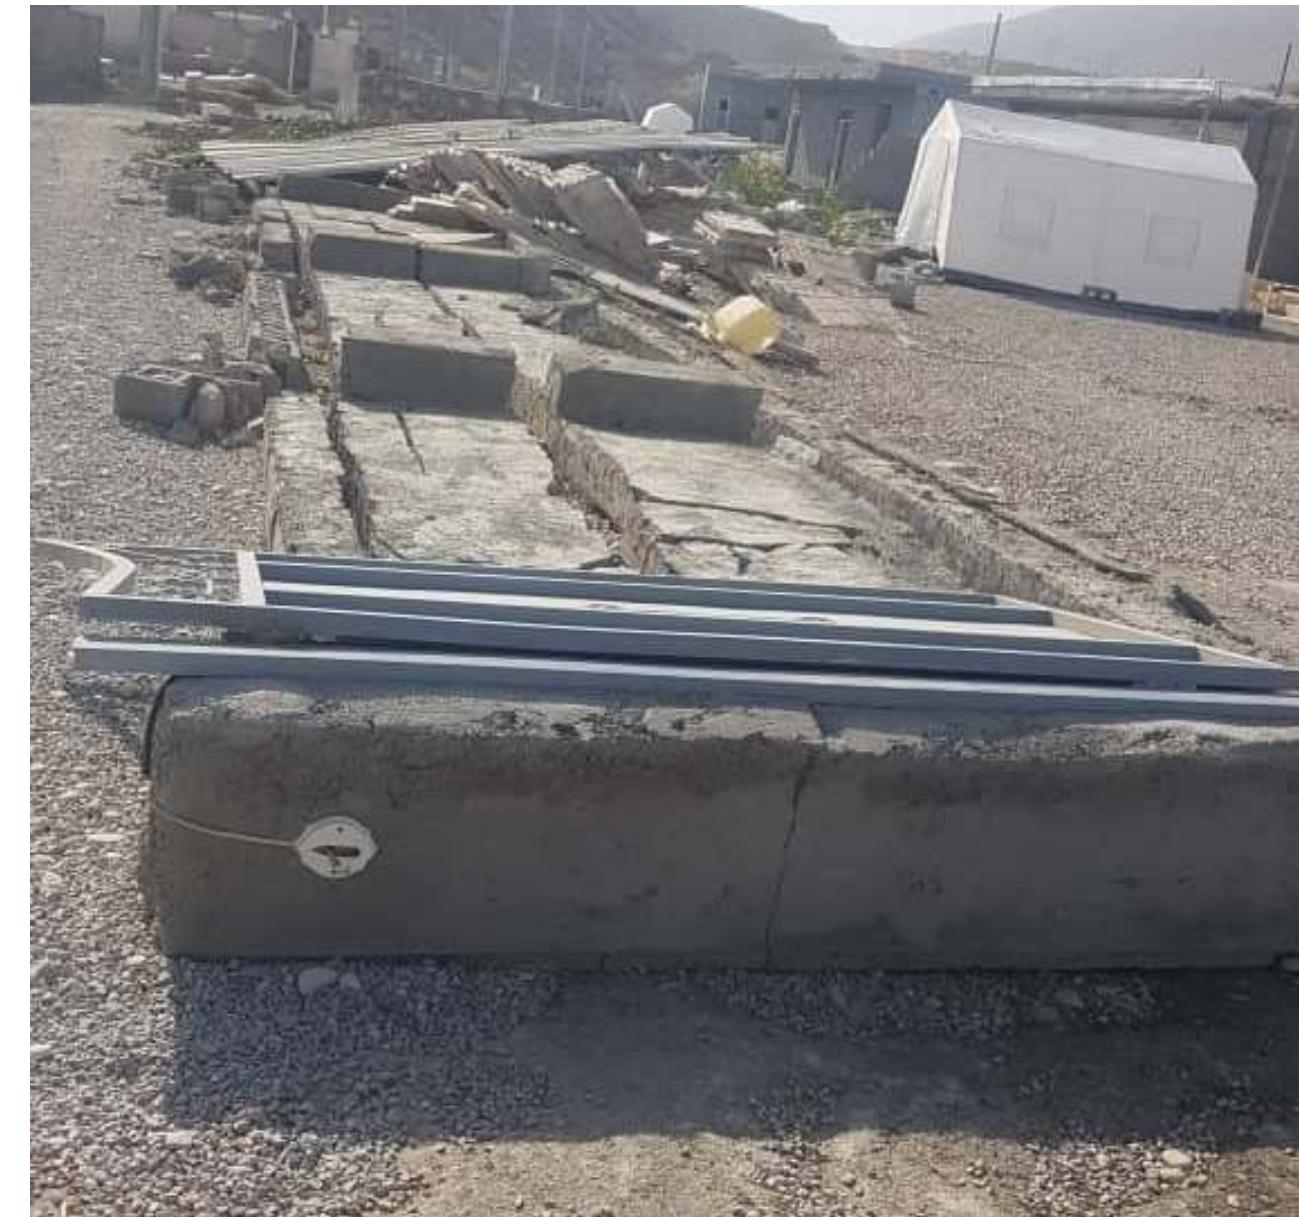
تصویر ۷۰ ریزش دیوارهای بلوک سیمانی در روستای گیشان غربی

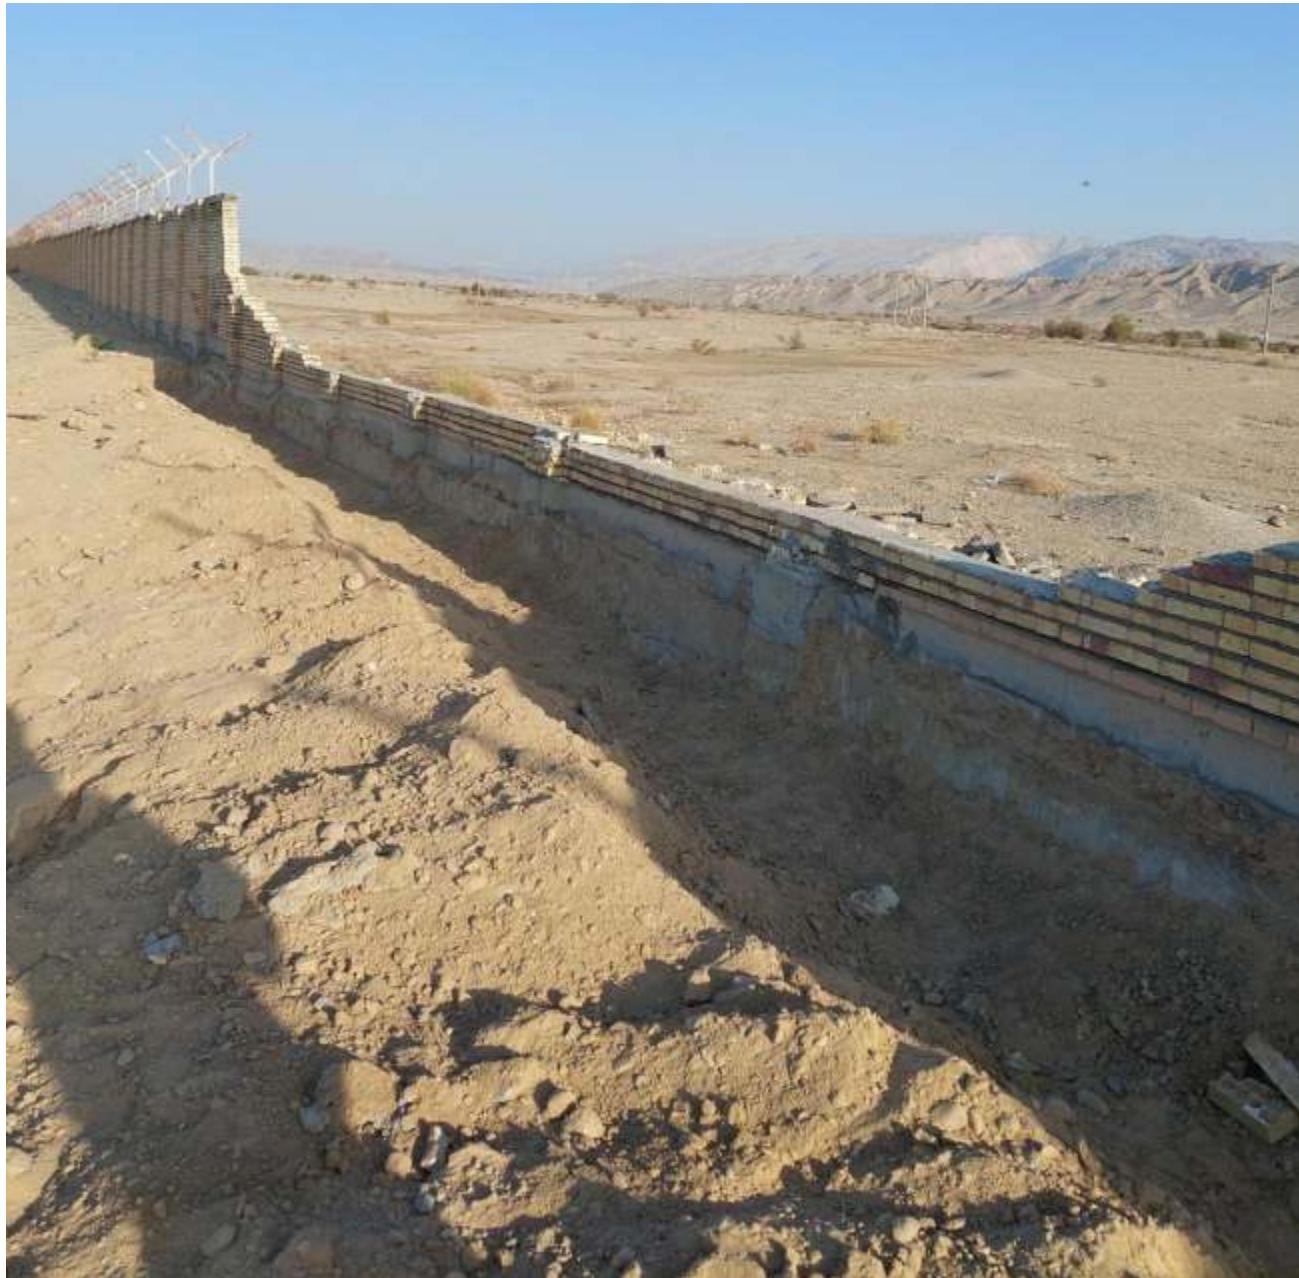
تصویر ۷۱ اجرای یکپارچه دیوار، بدون در نظر گرفتن کلافهای قائم و درز بین دیوارها در فواصل مناسب (بخش فین)

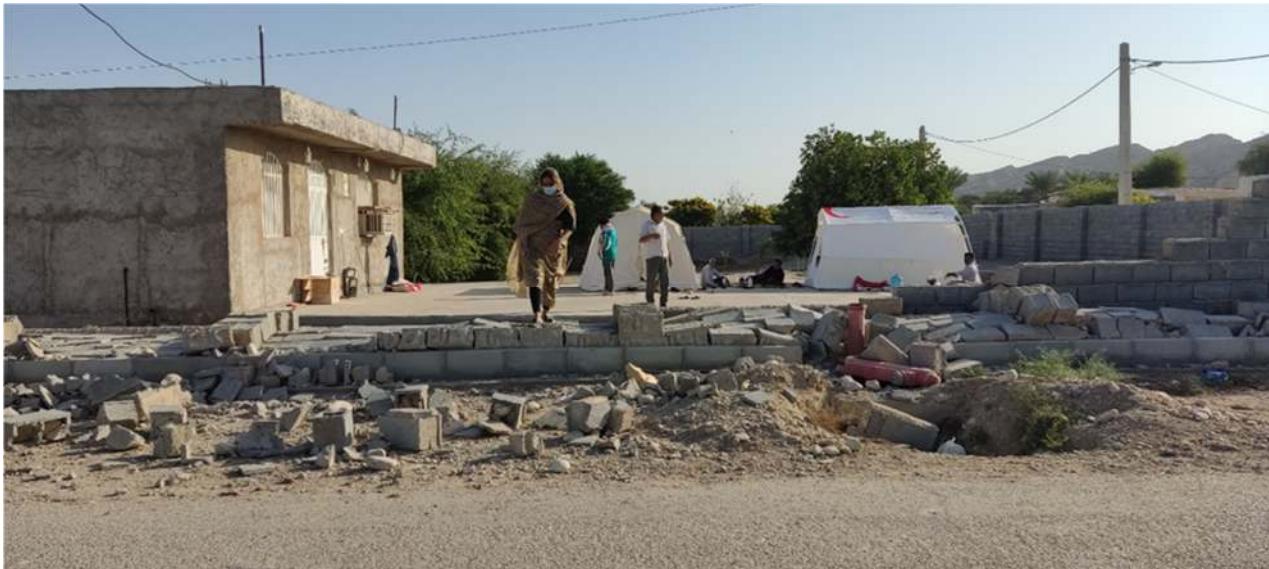
تصویر ۷۴ ریزش دیوار پیرامونی به دلیل عدم استفاده از ملات مناسب و عدم اجرای شناز و زیرسازی در روستای سرمه

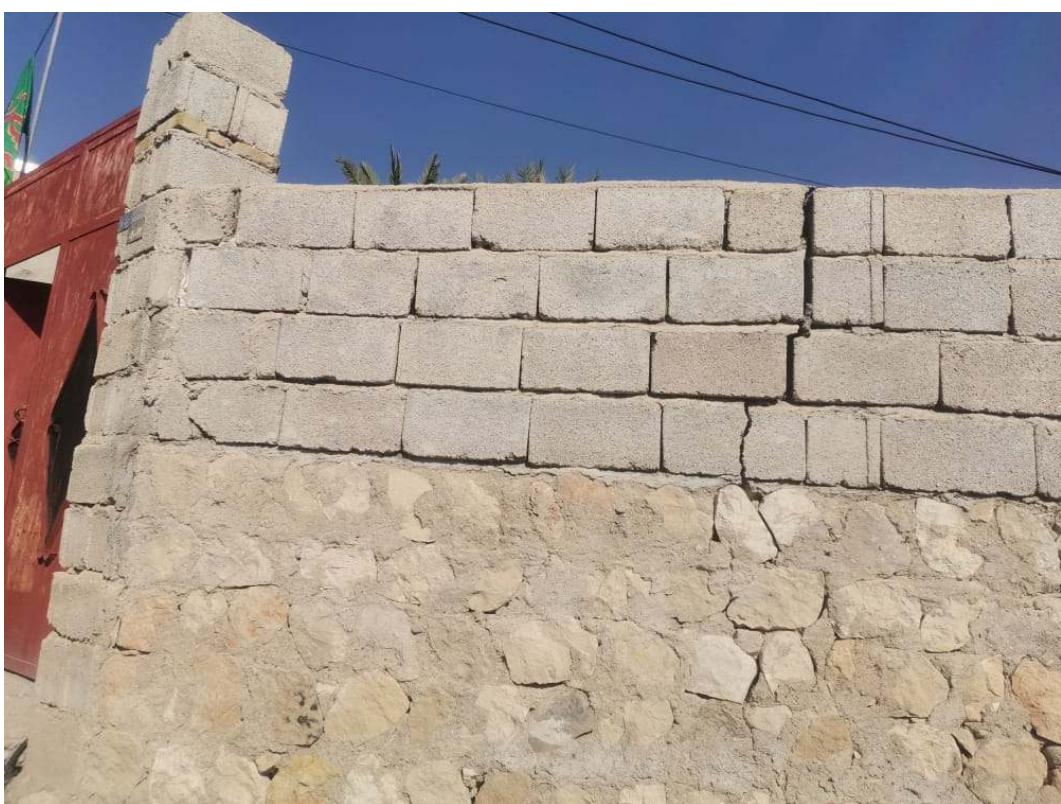
تصویر ۷۵ ایجاد ترک قائم در دیوار پیرامونی (روستای قطب آباد)

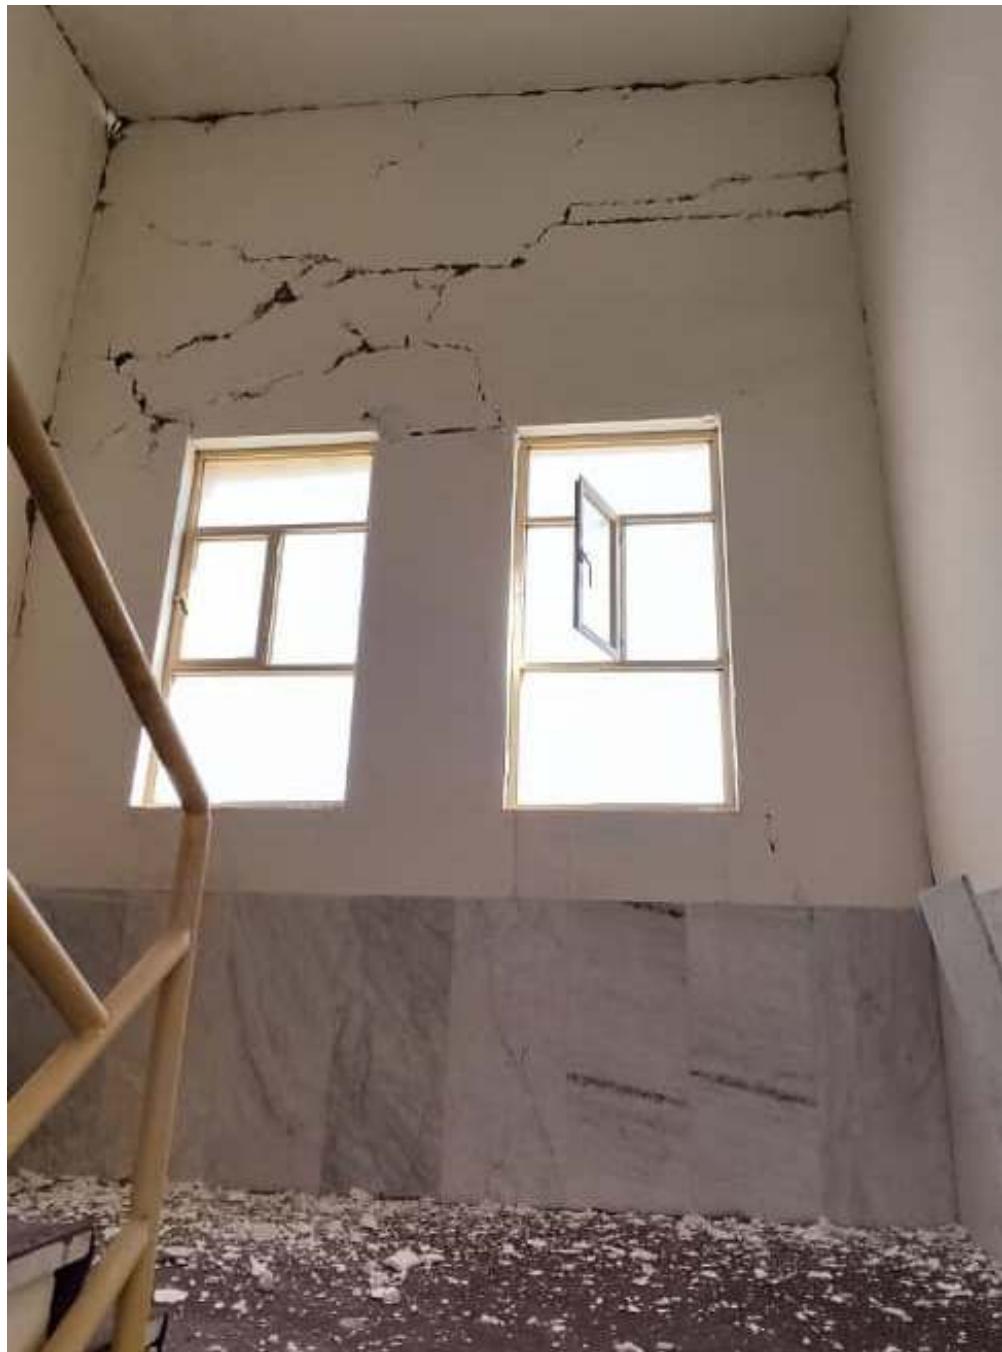
تصویر ۷۶ ترکهای افقی دیوار و ریزش خرپشته در محل شهرداری فین

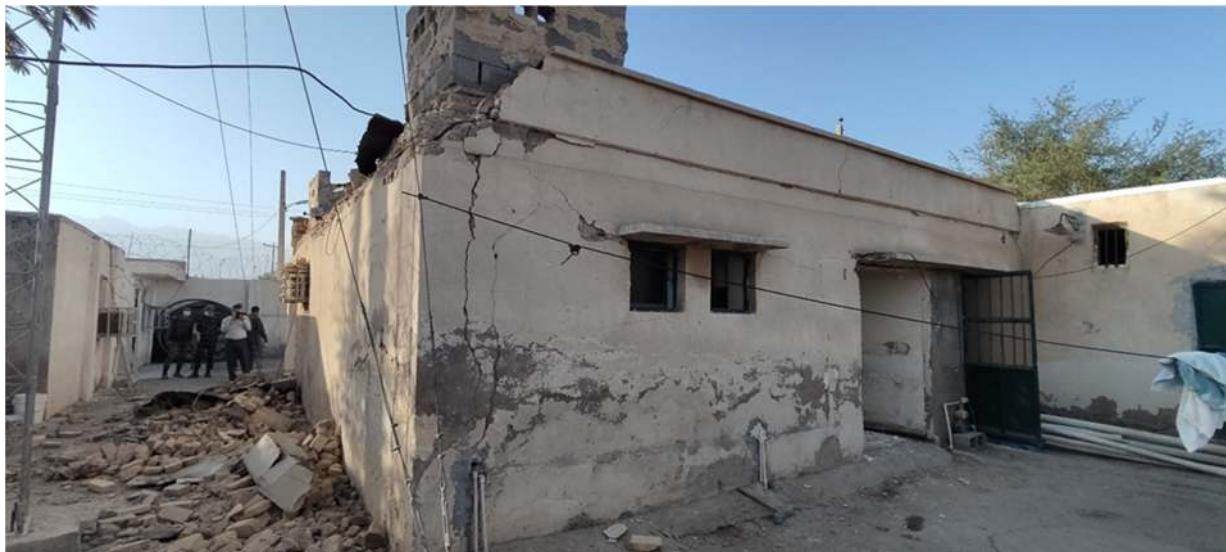
تصویر ۷۷ ترک خوردگی دیوار و ریزش جانپناه ساختمان پاسگاه روستای سرزه

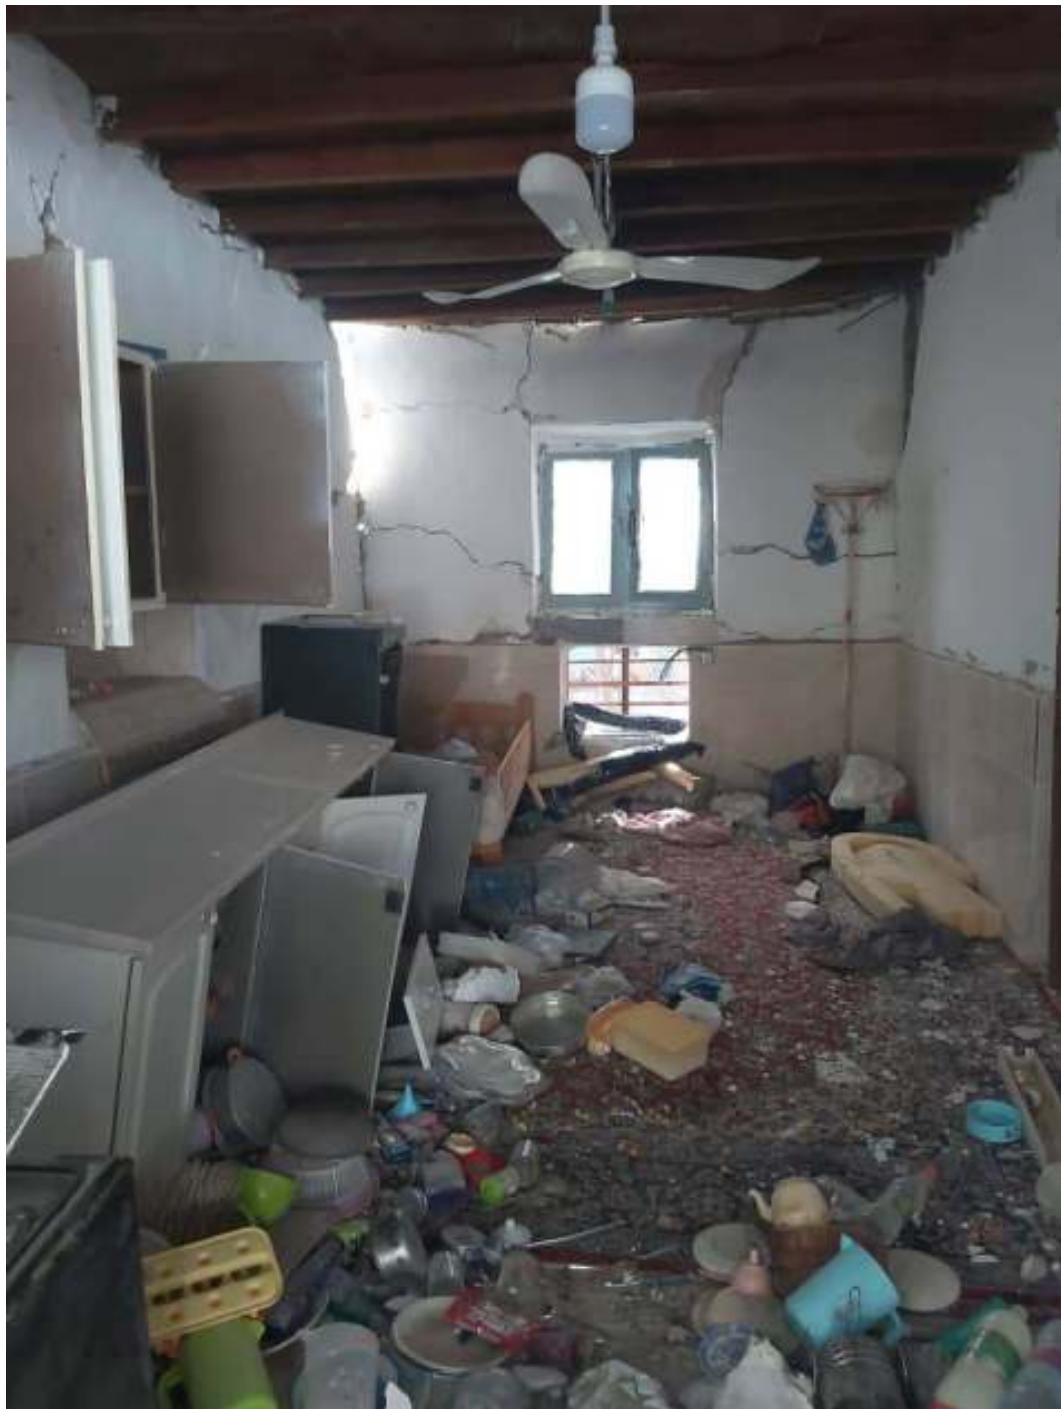
تصویر ۷۹ ریزش ظروف و کابینت آشپزخانه در روستای مزرا

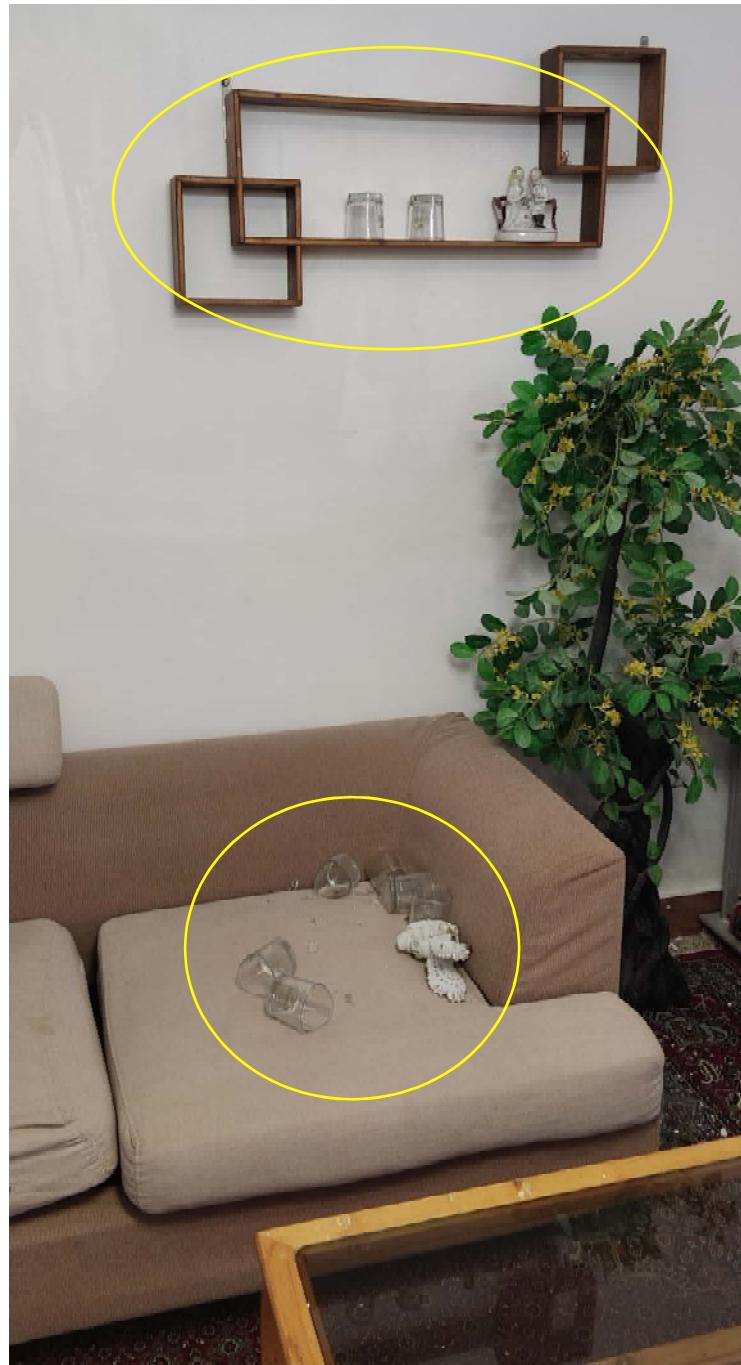
تصویر ۸۰ ریزش دکوراسیون و ظروف در روستای مزرا

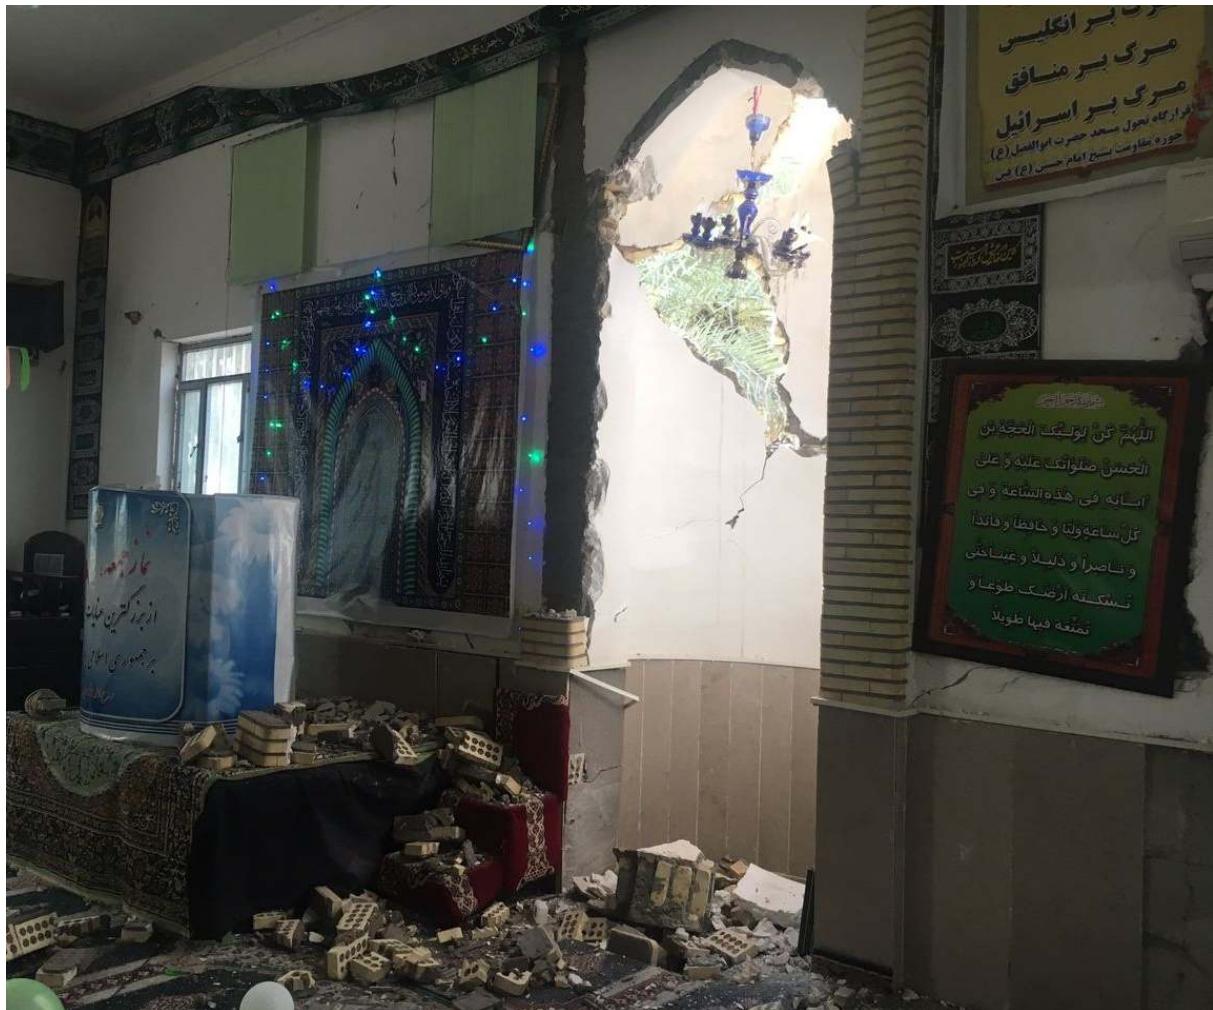
تصویر ۸۷ جذب نیروی جانبی توسط محراب و ایجاد ترک‌های برشی در آن

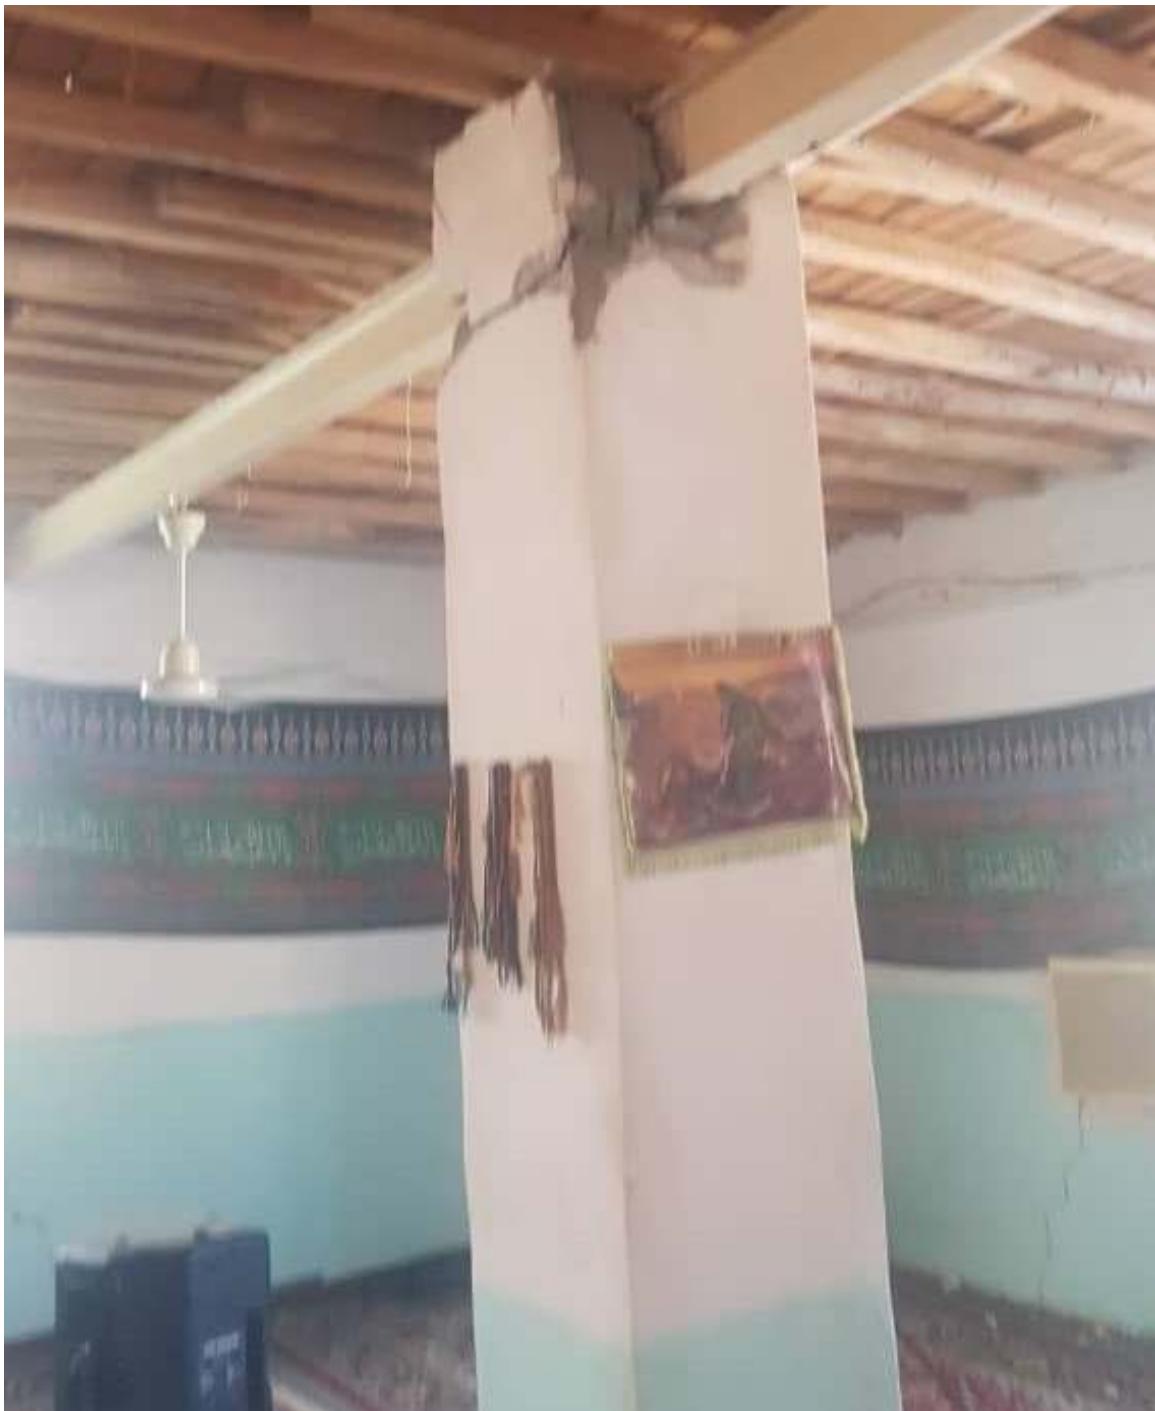
تصویر ۸۸ ترک‌های برشی ستون در مسجد روستای ذرت

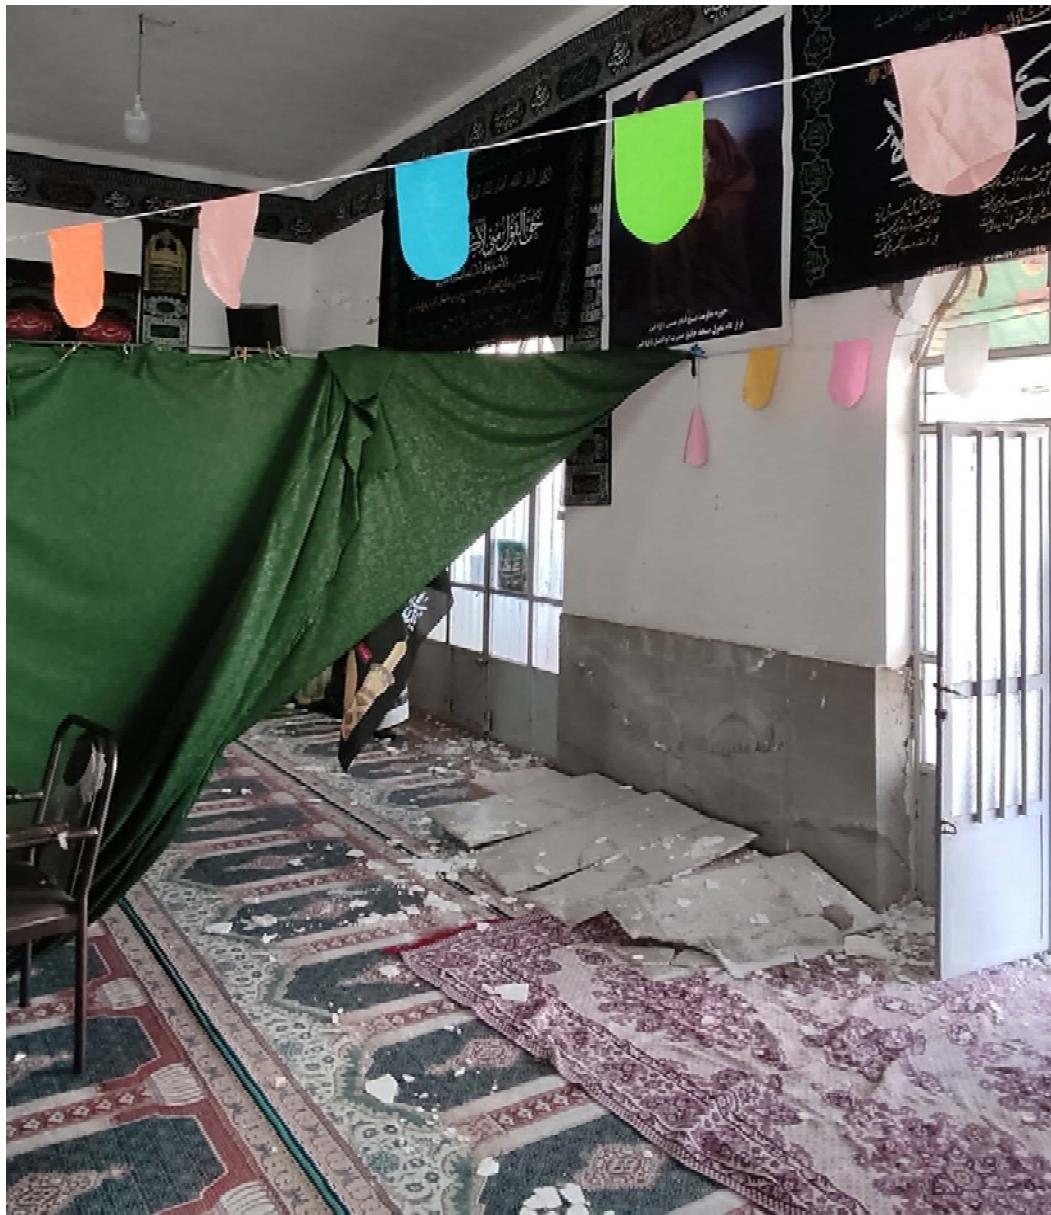
تصویر ۸۹ ریزش سنگ نمای داخلی به دلیل عدم رعایت اسکوپ مناسب در مسجد فین

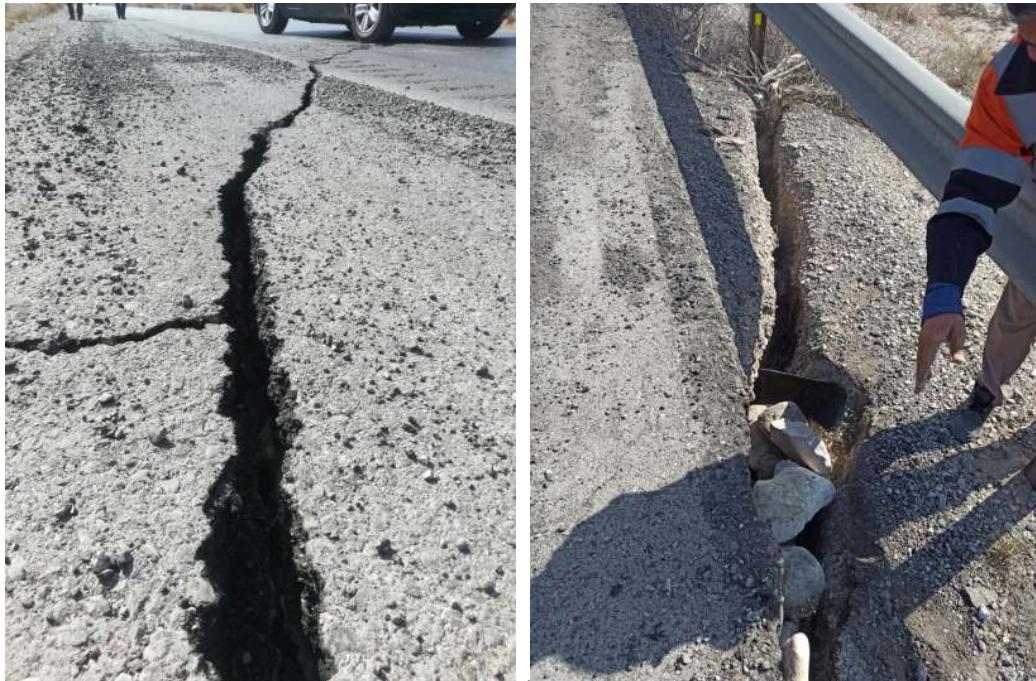
تصویر ۹۲ رانش زمین کنار جاده در محور بندرعباس - سیرجان

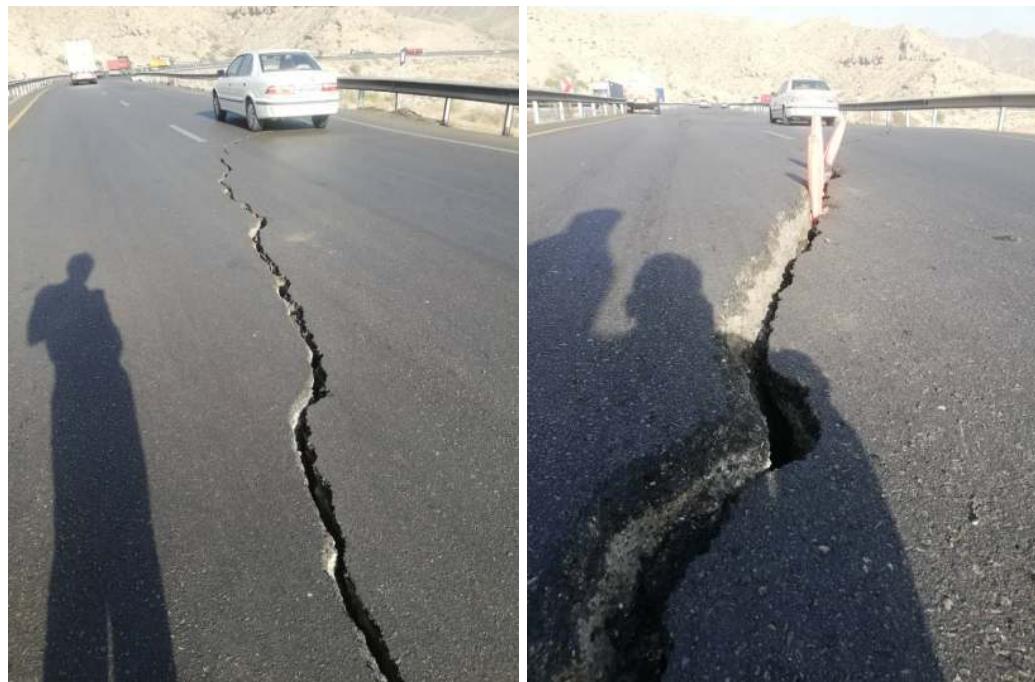
تصویر ۹۳ ایجاد شکاف در آسفالت محور بندرعباس - سیرجان

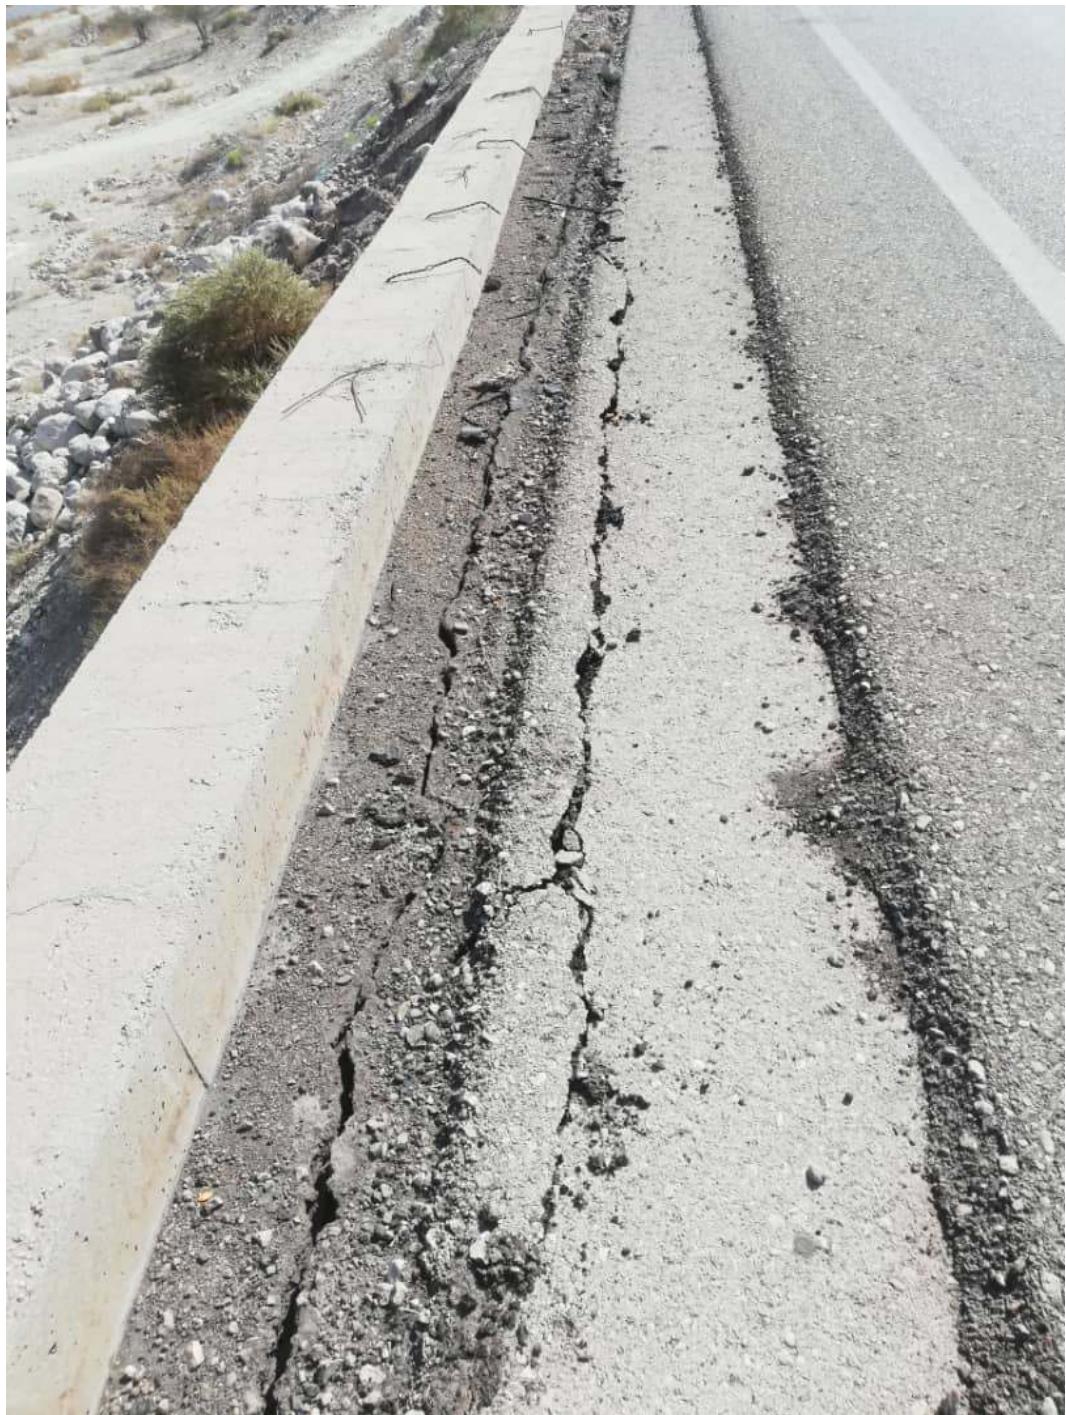
تصویر ۹۴ ترک طولی در محل اتصال پل و جاده

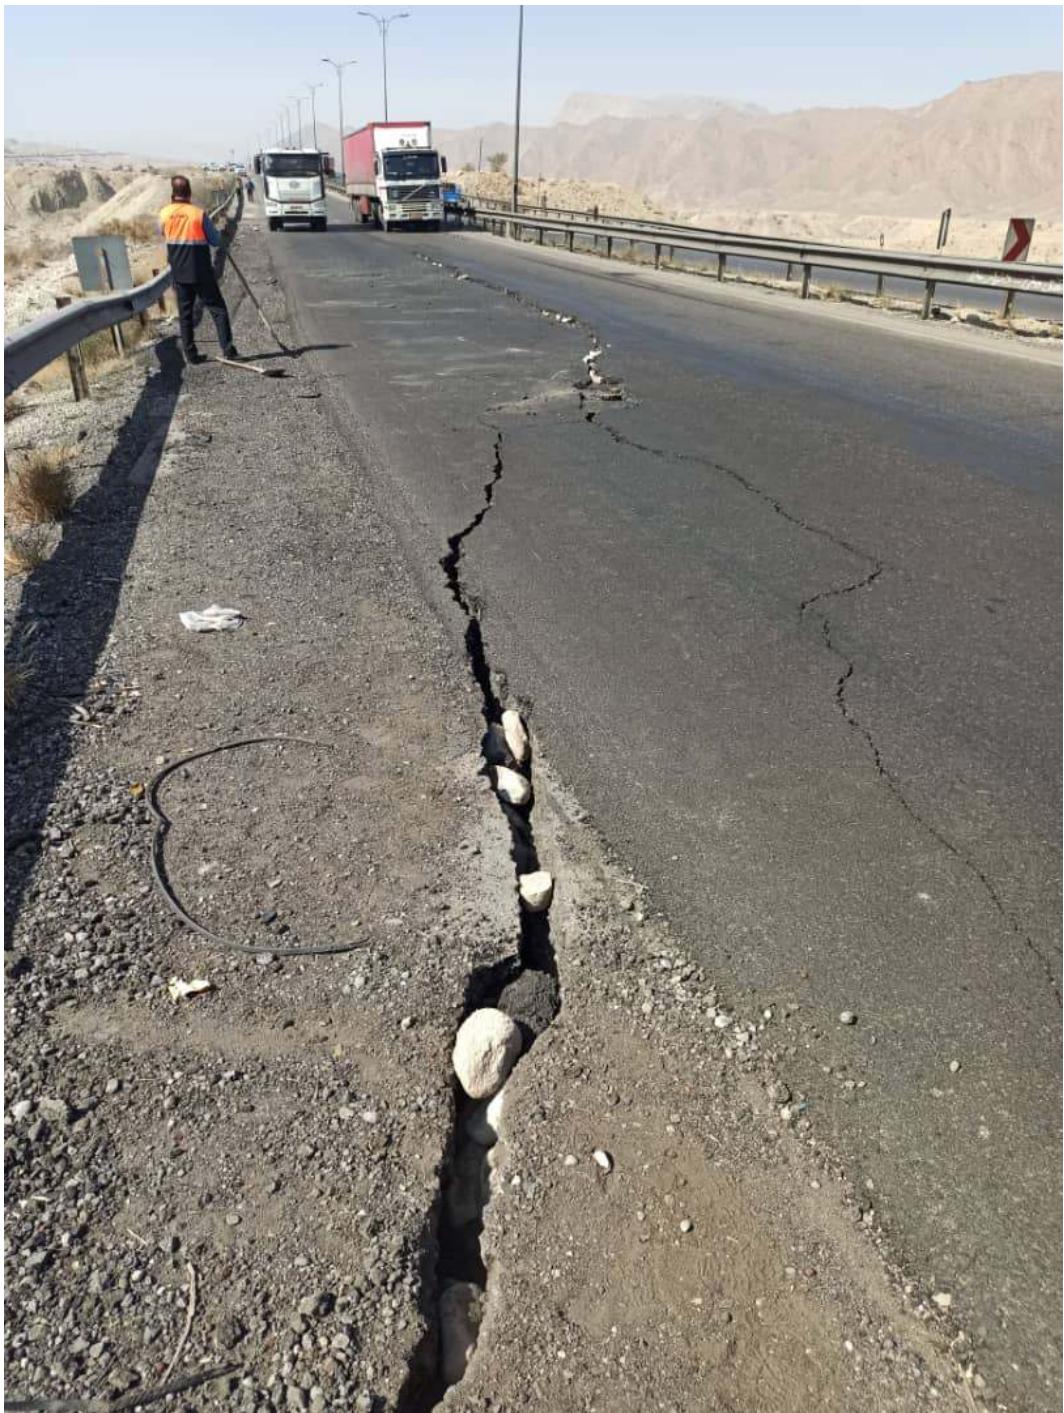
تصویر ۹۵ ترک خوردگی طولی محور مواصلاتی بندرعباس - سیرجان

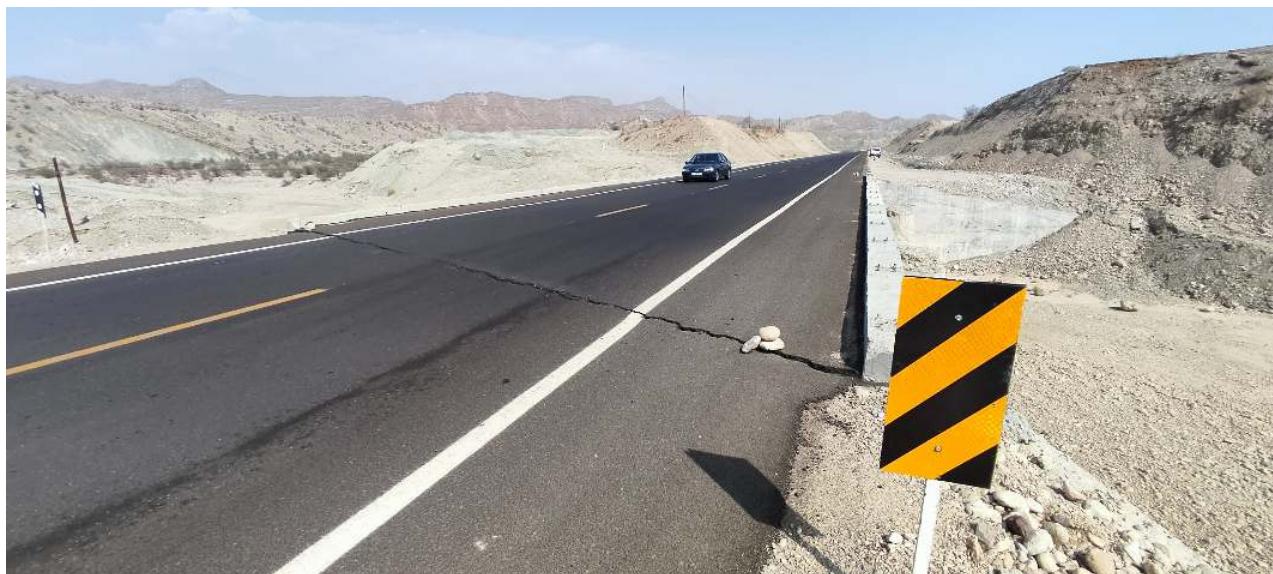
در برخی موارد لرزه و رانش زمین موجب جابجایی و اختلاف سطح روسازی راه در محل احداث پل شده است و در بعضی دیگر موجب شکست دیواره پل گشته است.

تصویر ۹۶ جابجایی پل در محل درز انقطاع در کیلومتر ۳ جاده سیاهو

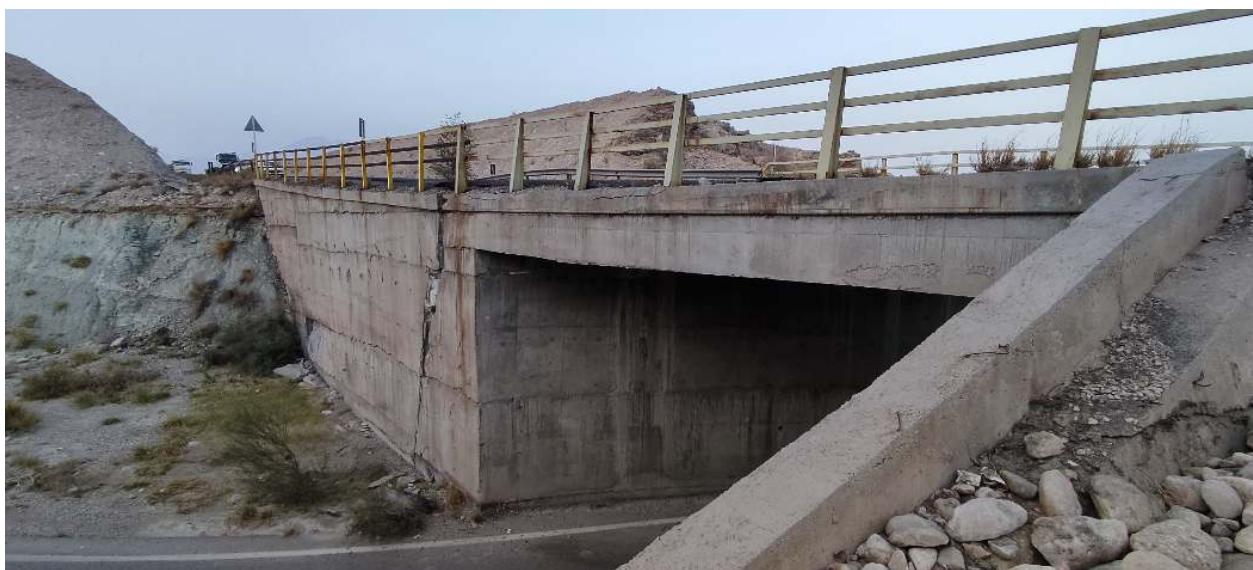
تصویر ۹۷ جابجایی و ایجاد ترک در دیواره پل نرسیده به روستای گیشان غربی

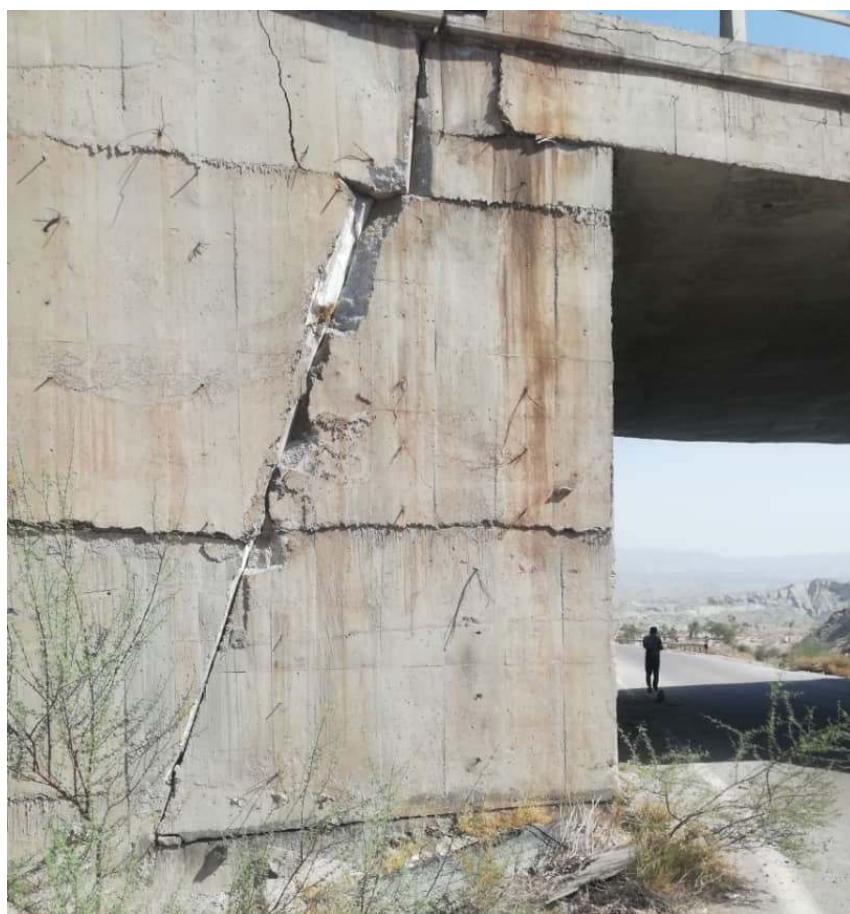
تصویر ۹۹ نرک قائم ایجاد شده در پل نزدیک به روستای گیشان

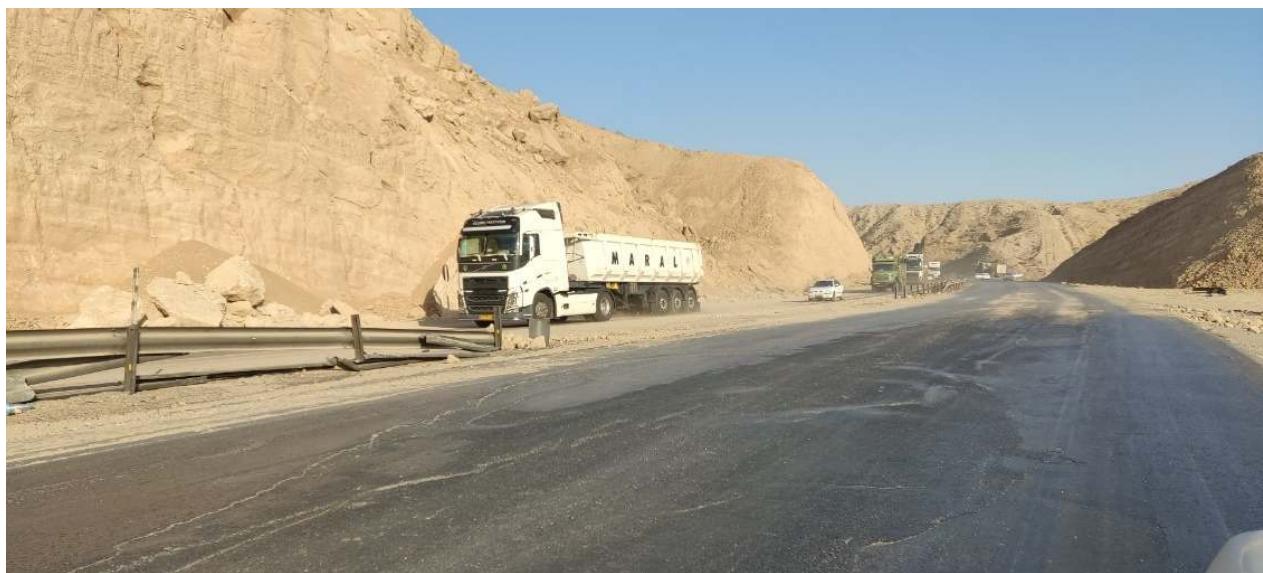
در راههای موصلاتی بین شهری (بندرعباس-فین-سیاهو و ...) مشاهده شد بر اثر ریزش ترانشه‌ها، راه مسدود گشته و به رویه‌ی راه آسیب وارد شده است.

تصویر ۱۰۰ مسدود شدن یک باند جاده بندرعباس - سیرجان بر اثر ریزش قطعات سنگی از شیب مجاور در نزدیکی تونل شهید میرزایی
