# درس آموخته‌های زمین لرزه‌های دوگانه

## آبان ماه ۱۴۰۰ استان هرمزگان

شورای مرکزی سازمان نظام مهندسی ساختمان کشور

سازمان نظام مهندسی ساختمان استان هرمزگان

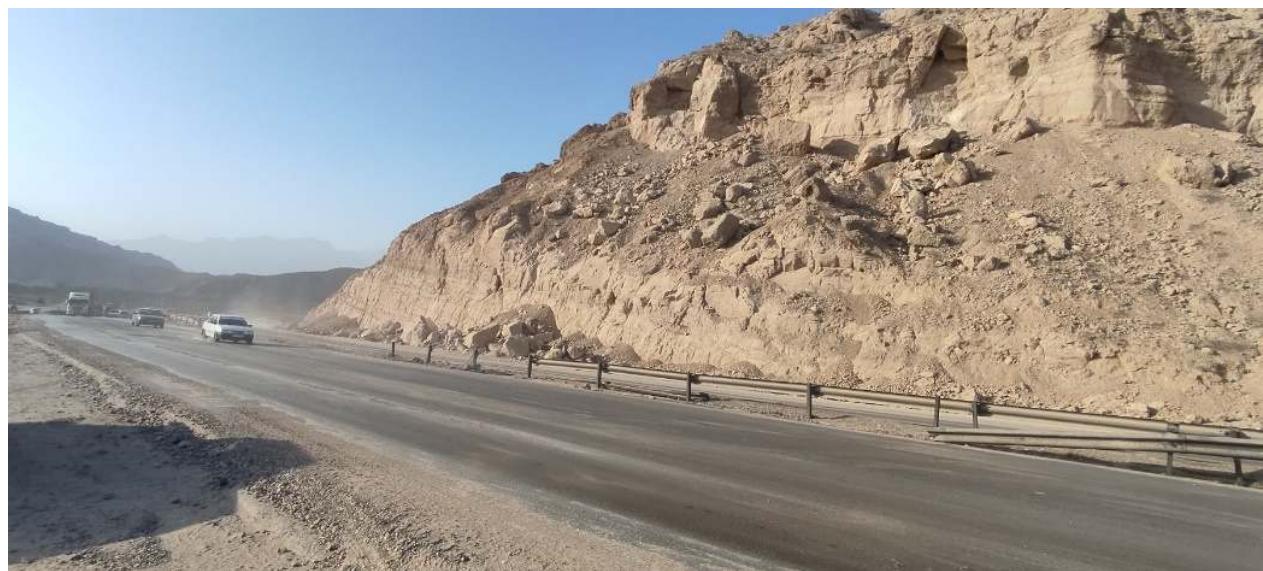
تصویر ۱۰۱ ناپایداری قطعات سنگی شیب مجاور جاده در نزدیکی تونل شهید میرزایی

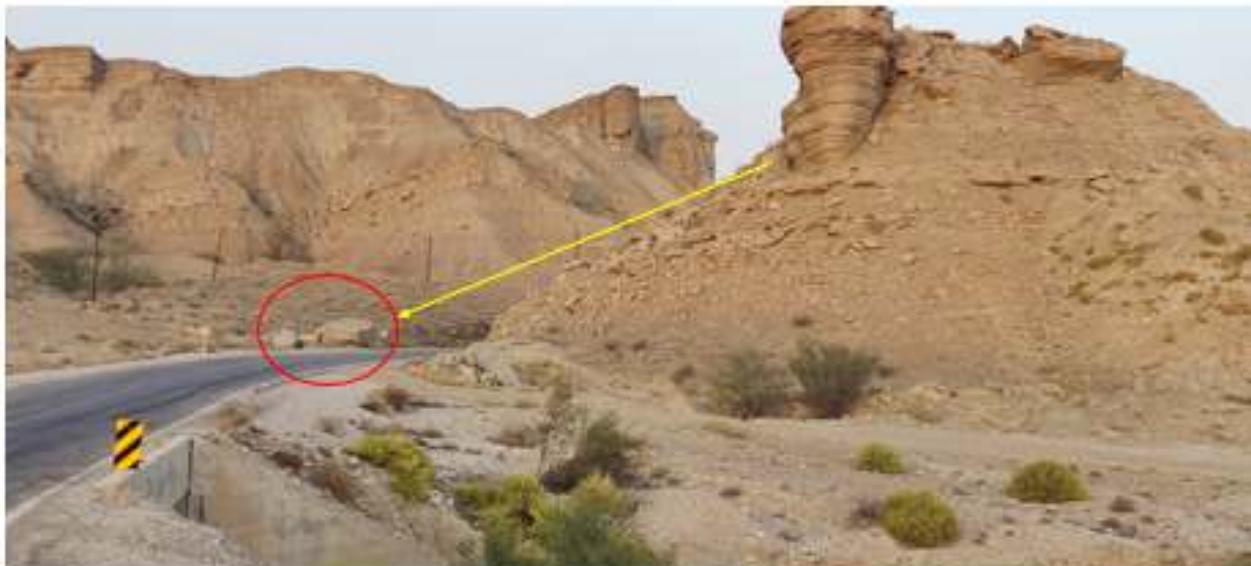
تصویر ۱۰۲ ریزش کوه و پتانسیل بالقوه ریزش مجدد در مجاورت جاده روستای سیاهو

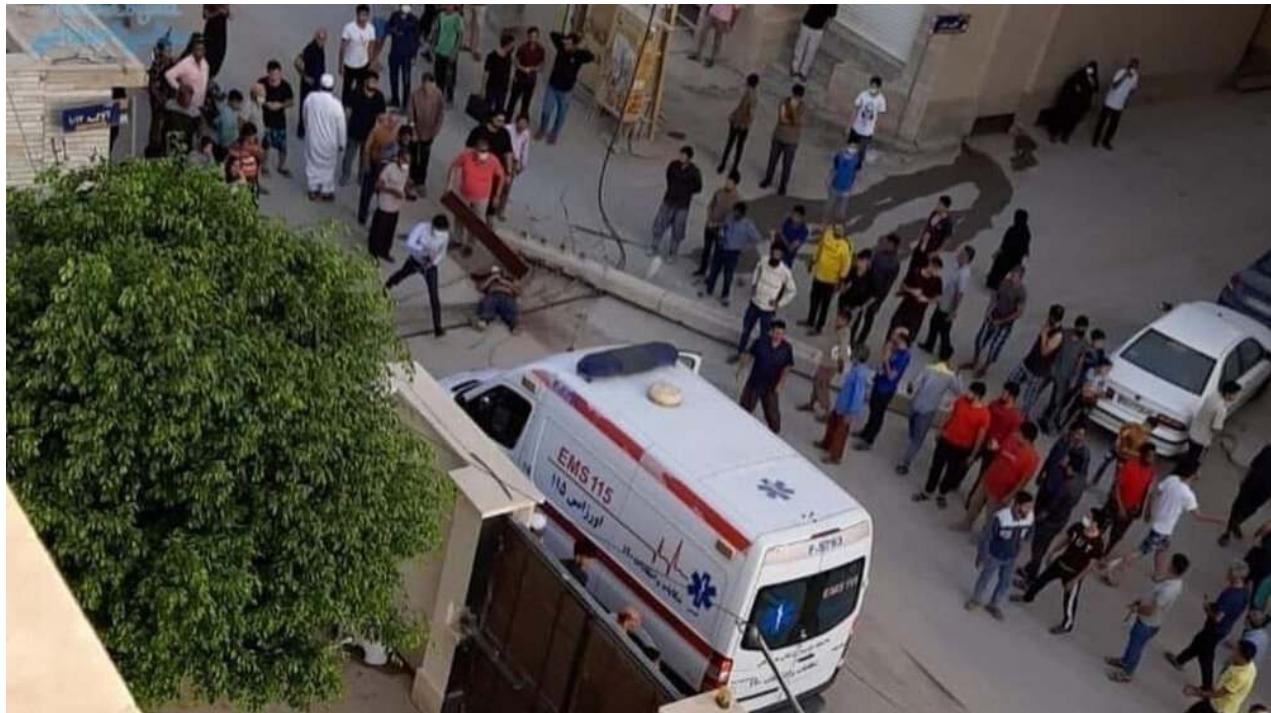
تصویر ۱۰۸ سقوط تیر بر ق بـه دلیل خوردگی بـتن و کـج بـودن و فـوت یـک نـفر در شـهر بنـدرعبـاس
