# درس آموخته‌های زمین لرزه‌های دوگانه

## آبان ماه ۱۴۰۰ استان هرمزگان

شورای مرکزی سازمان نظام مهندسی ساختمان کشور

سازمان نظام مهندسی ساختمان استان هرمزگان

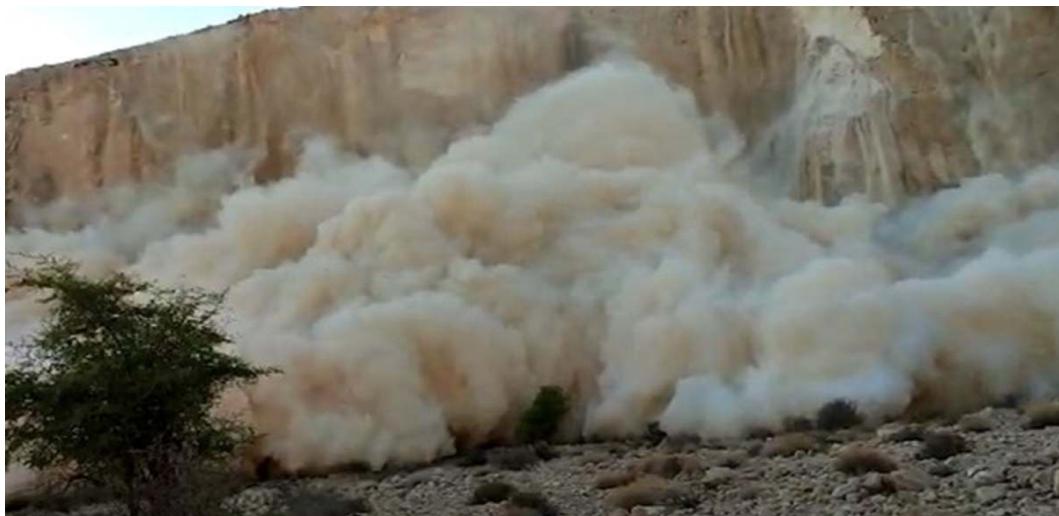
در بازدید میدانی شواهد متعددی از رانش زمین، نشست و ترک خوردگی سطح زمین مشاهده شد که در تشدید اثرات زلزله تأثیر بسزایی داشته‌اند. خاک منطقه عمدها از رسوبات مارنی تشکیل شده است. در ارتفاعات هوازدگی و شرایط ناپایدار سنگ‌های مارنی، موجب غلتیدن سنگ‌ها و ایجاد گردوخاک در بیشتر ارتفاعات منطقه شده است.

تصویر ۱۱ ایجاد گردوخاک ناشی از ریزش و غلتیدن سنگ‌های مارنی

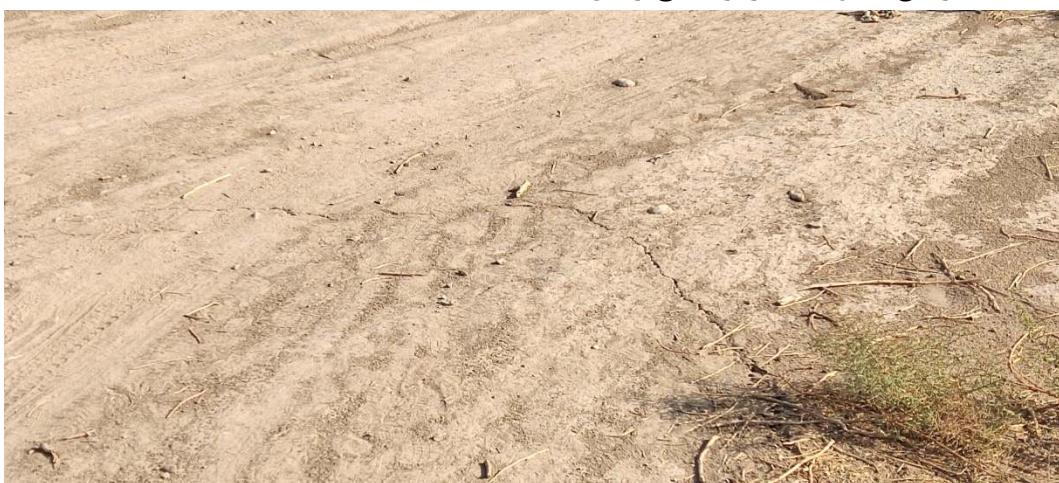
در روستای سرزه گسلش سطحی زمین و باز و بسته شدن این ترک‌ها، باعث پمپاژ هوا در شکاف و درنتیجه به هوا رفتن خاک تا ارتفاع حدود ۱ متر از سطح زمین شده است.

تصویر ۱۲ ایجاد گسلش سطحی زمین در اثر زلزله در روستای سرزه

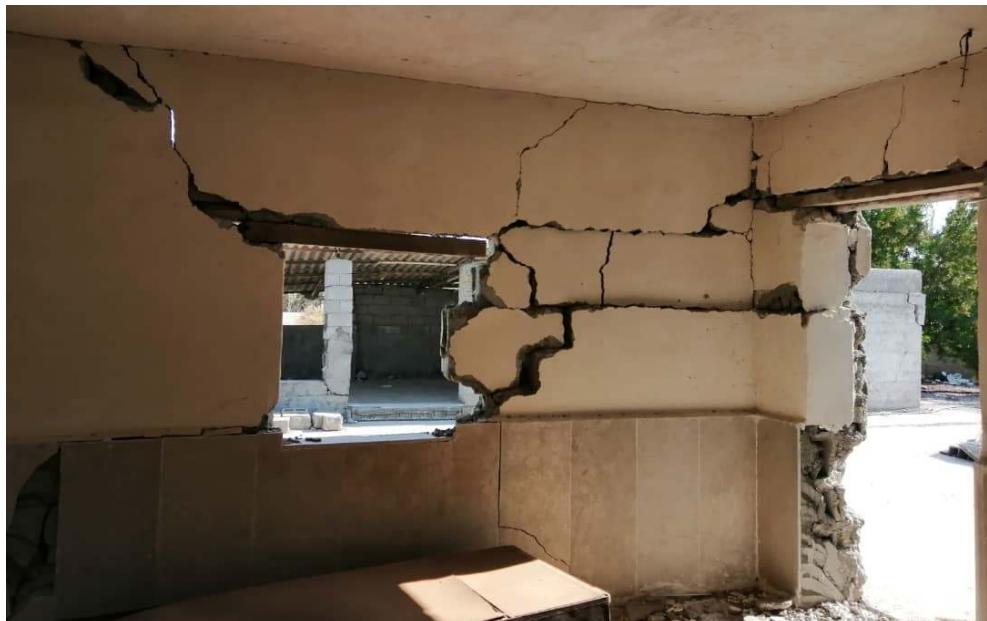
تصویر ۲۶ ترک خوردگی افقی دیوار باربر به دلیل مقاومت برشی کم ملات

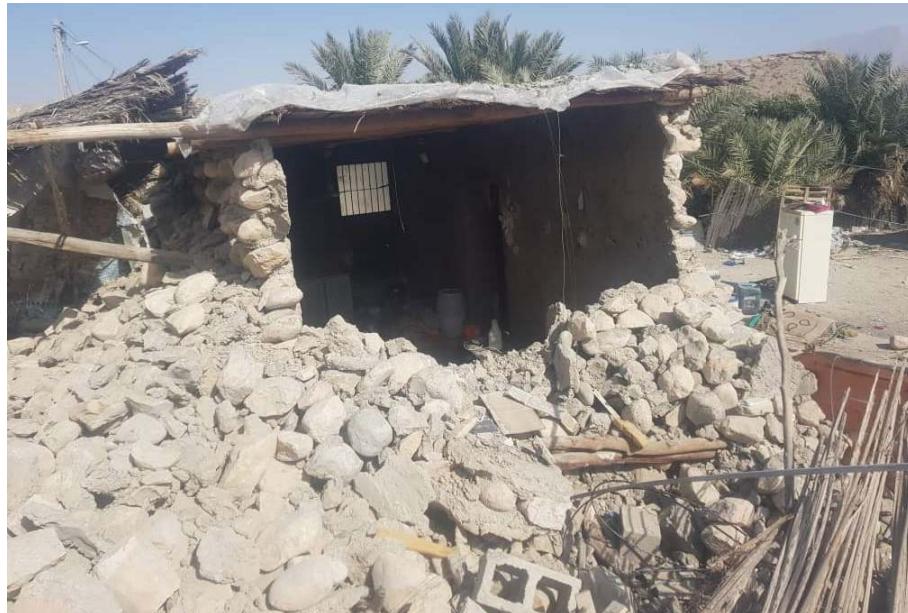
تصویر ۲۸ ریزش ساختمان‌های با دیوارهای سنگی و سقف چوبی در روستای مزرا

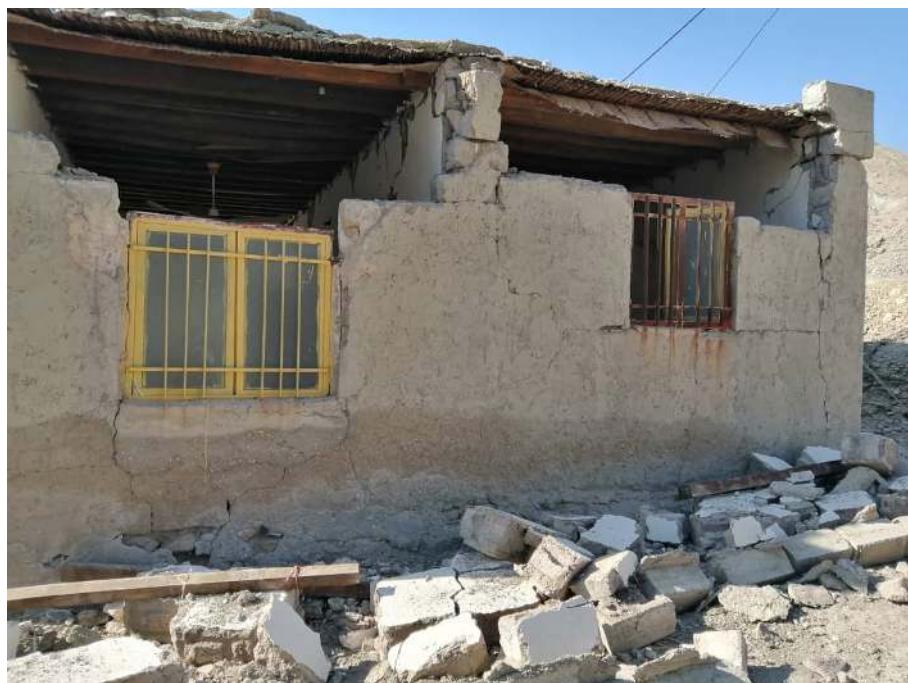
تصویر ۲۹ ریزش دیوارهای بلوکی با سقف چوبی در روستای گیشان غربی

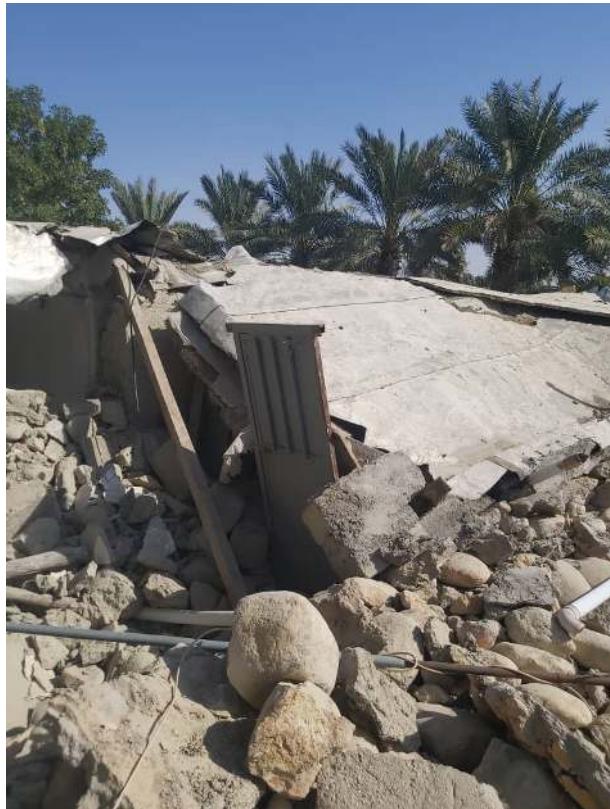
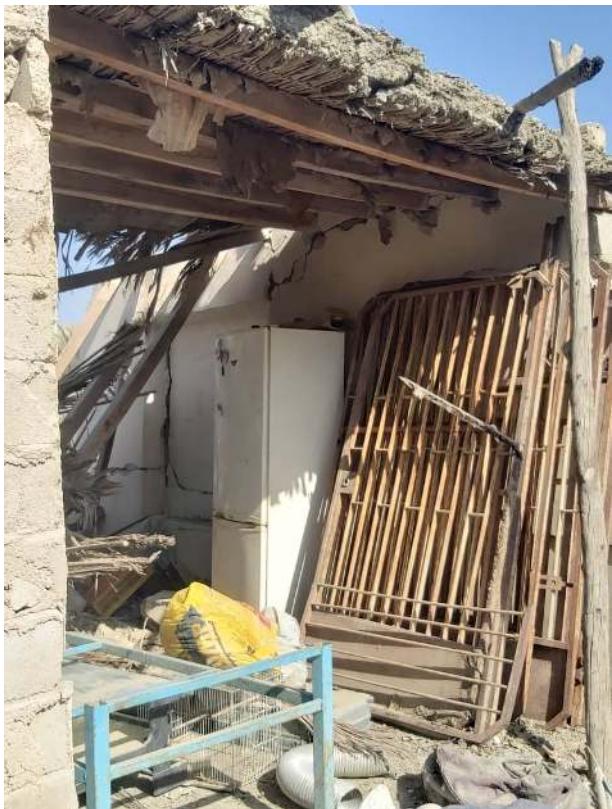
تصویر ۳۱ ریزش دیوار و سقف خانه‌های خشتی و گلی در روستای مزرا

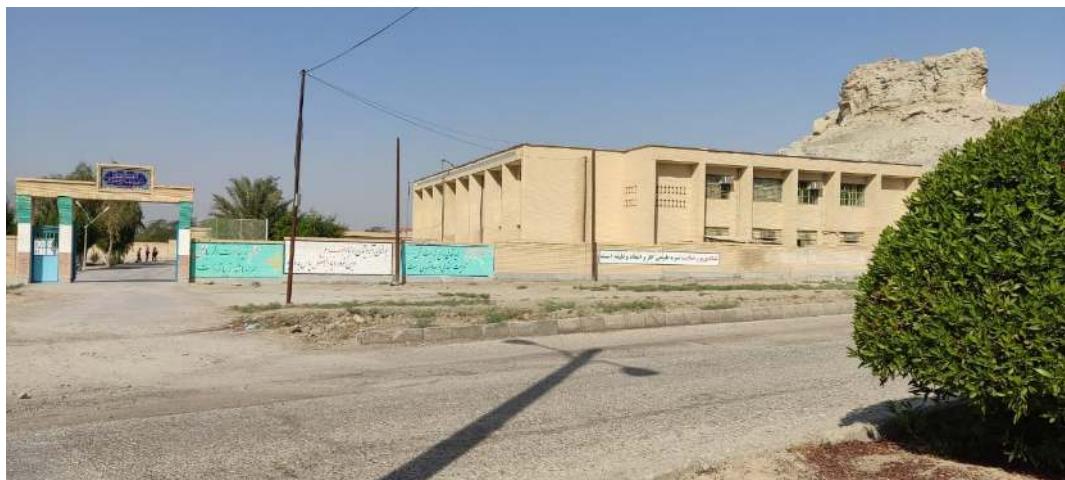
تصویر ۳۸ عدم آسیب دیدگی سازه و نمای مدرسه اسکلت بتنی در شهر فین

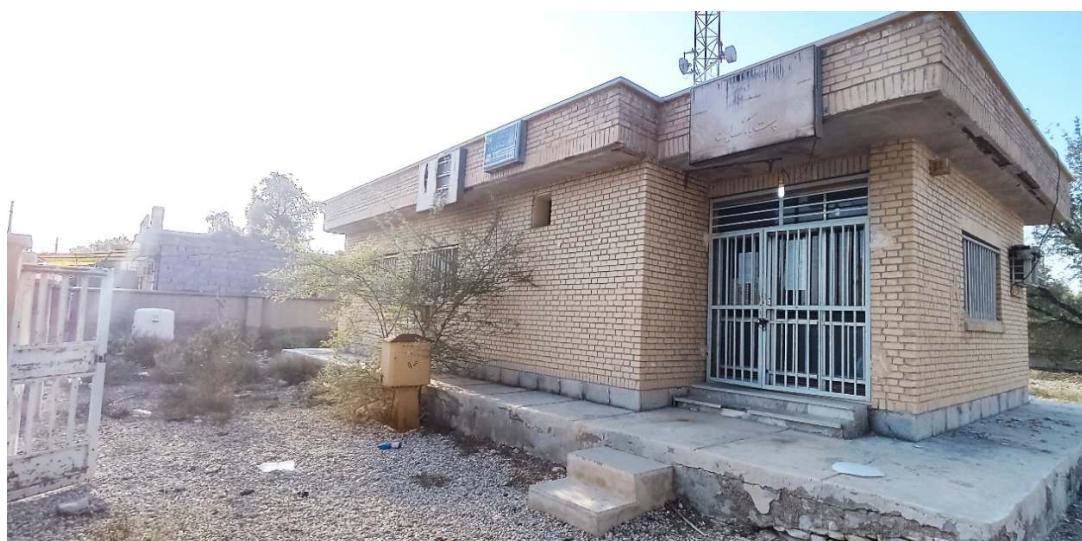
تصویر ۳۹ پایداری ساختمان مخابرات در روستای سیاهو (دستگاه شتاب‌نگاری مرکز تحقیقات در این مکان قرار دارد)

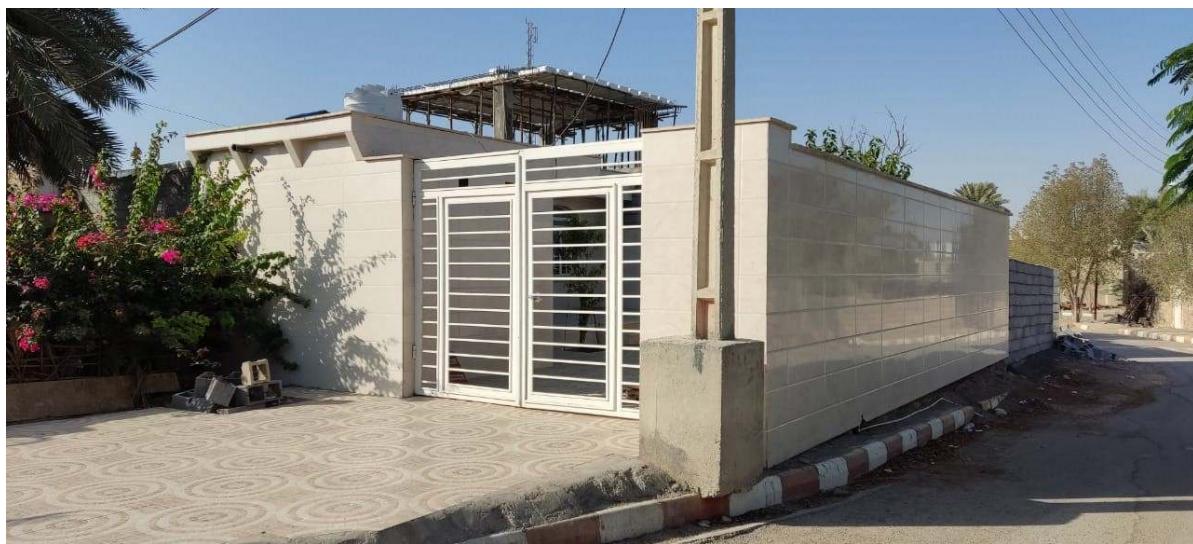
تصویر ۴۱ سالم ماندن سازه و نمای ساختمان دارای شناز در روستای سرزا

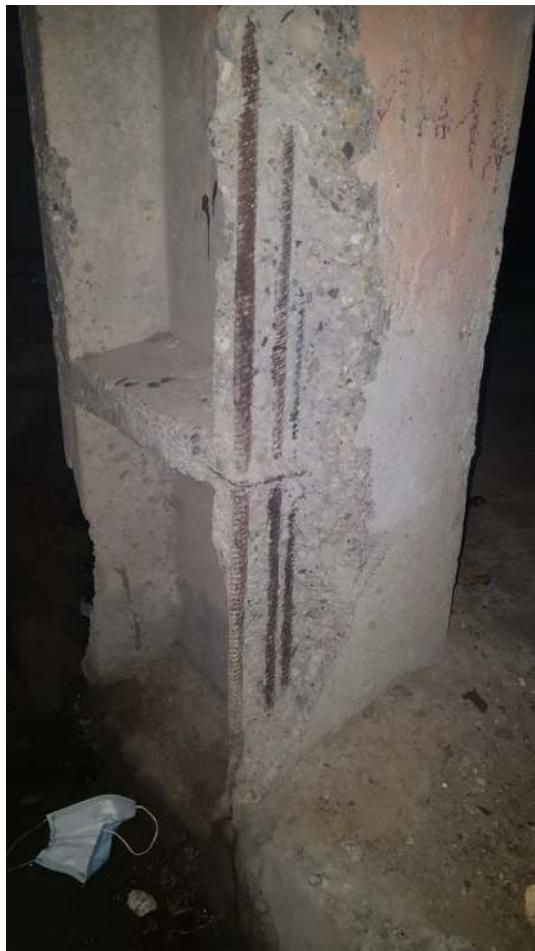
تصویر ۵۲ خوردگی آرماتور پای تیر برق در بافت فرسوده و محلات شهر بندرعباس

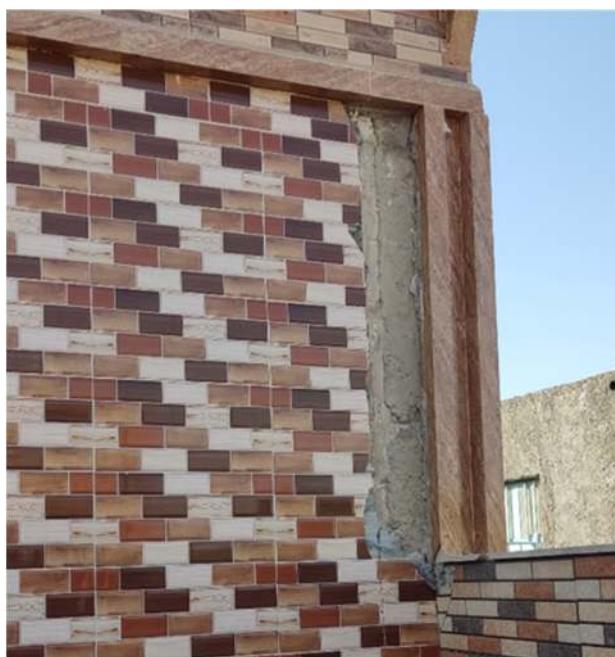
تصویر ۵۷ ریزش نمای سرامیک به دلیل عدم اتصال مناسب نما به سازه در روستای سرزه

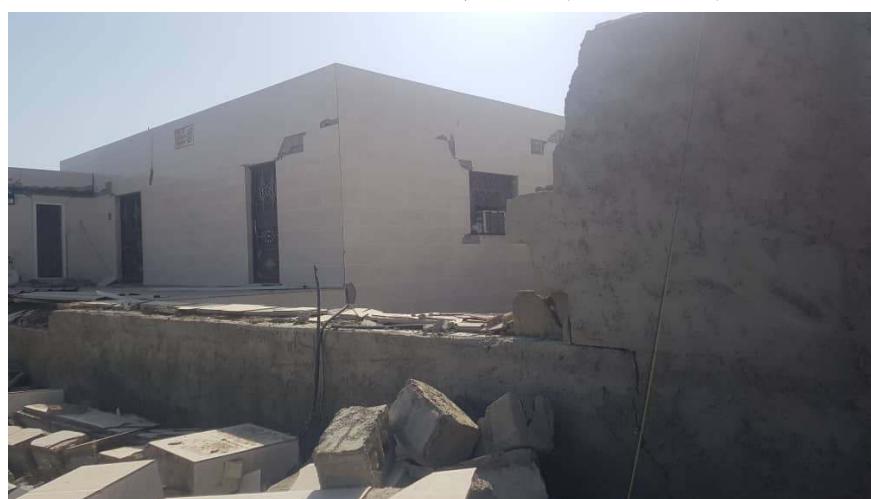
تصویر ۶۶ ریزش نما و دیوارها در روستای گیشان غربی

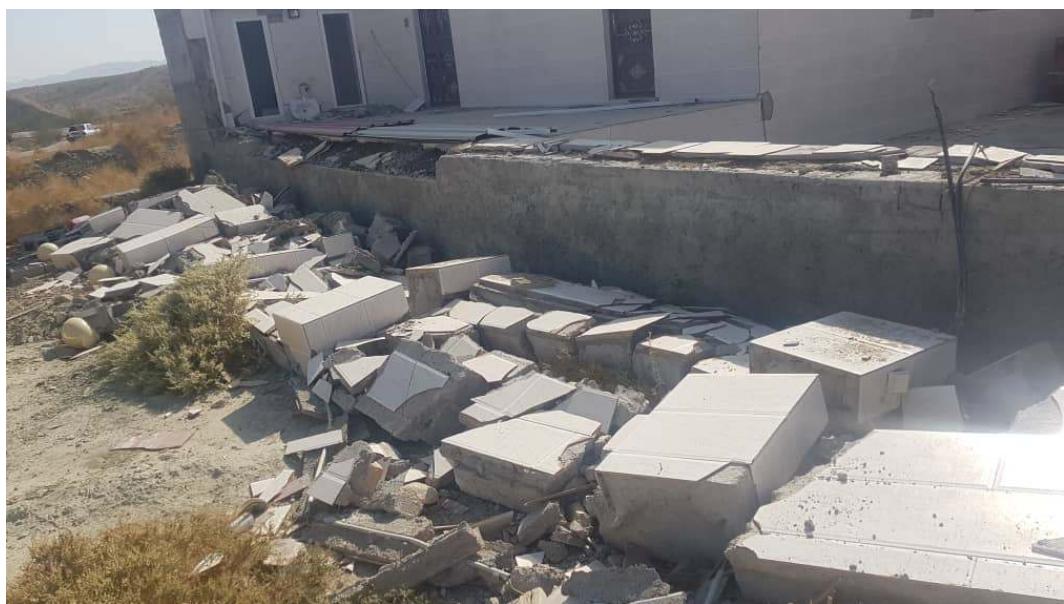
تصویر ۶۹ ریزش دیوارهای بلوکی دیوار حیاطی در روستای گیشان غربی

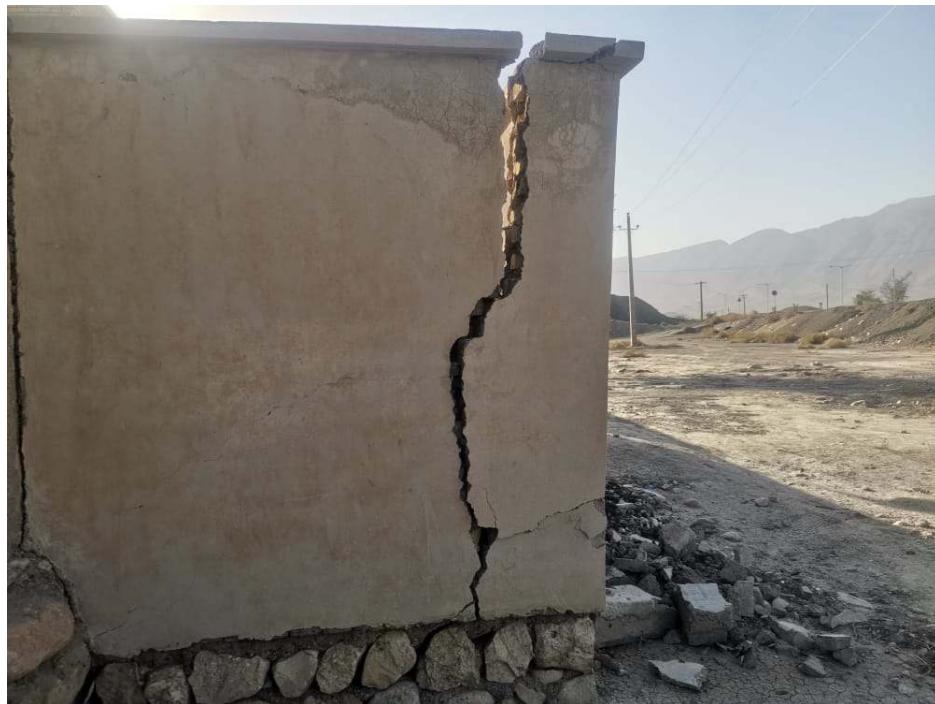
تصویر ۷۲ ترک قائم دیوار آجری در روستای قطب آباد

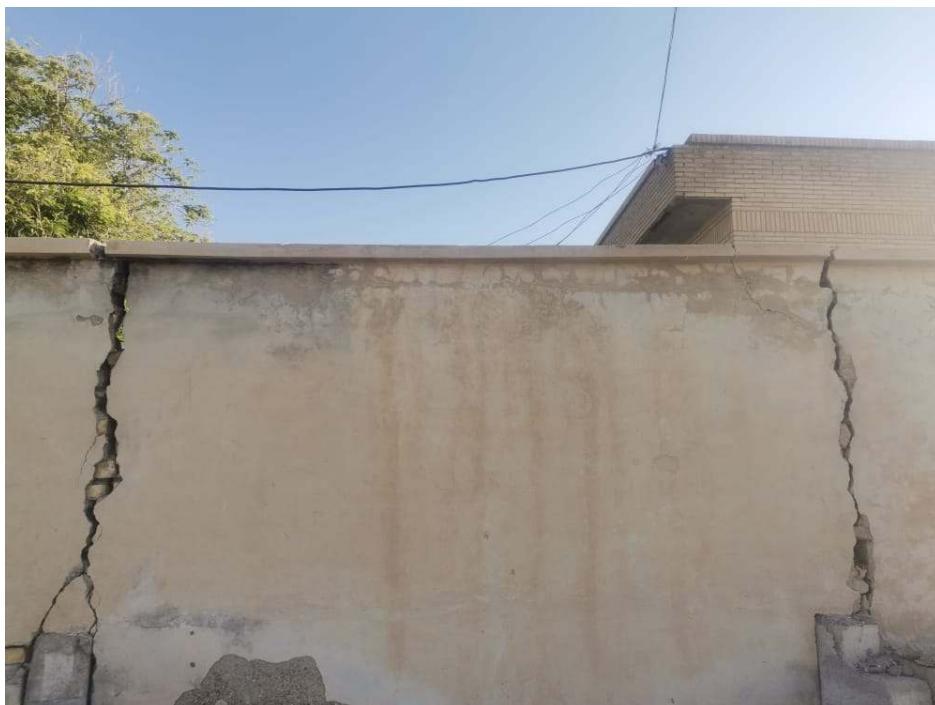
تصویر ۷۳ ترک قائم دیوار آجری در روستای قطب آباد

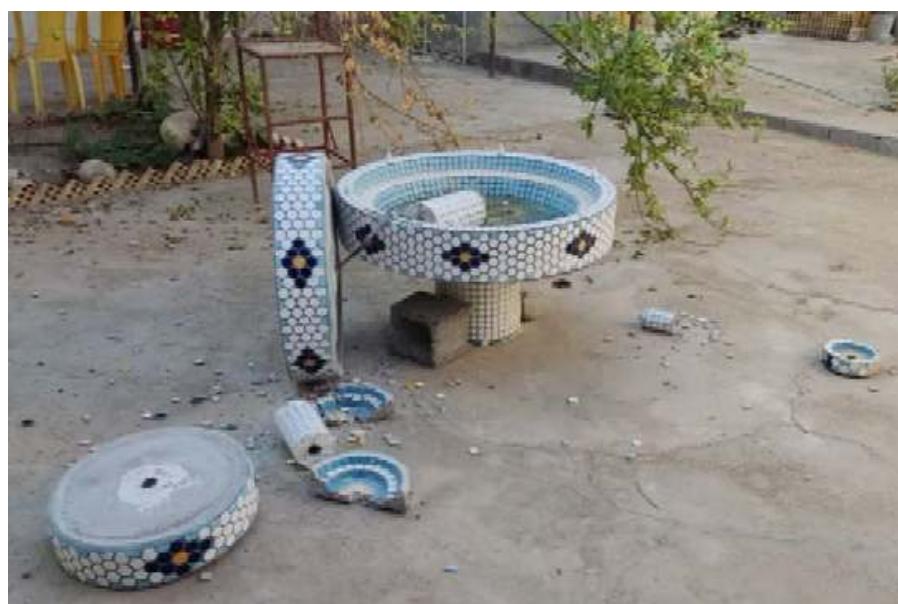
تصویر ۷۸ حوض مطابق تخریب شده در حیاط روستای سرزه

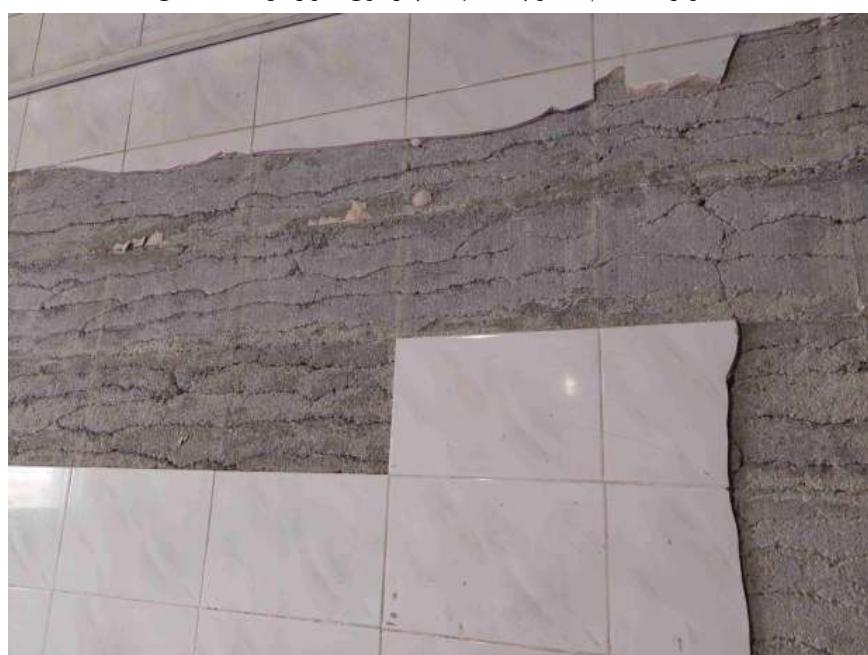
تصویر ۸۲ عدم اجرای صحیح زیرسازی سرامیک دیواری (بخش فین)

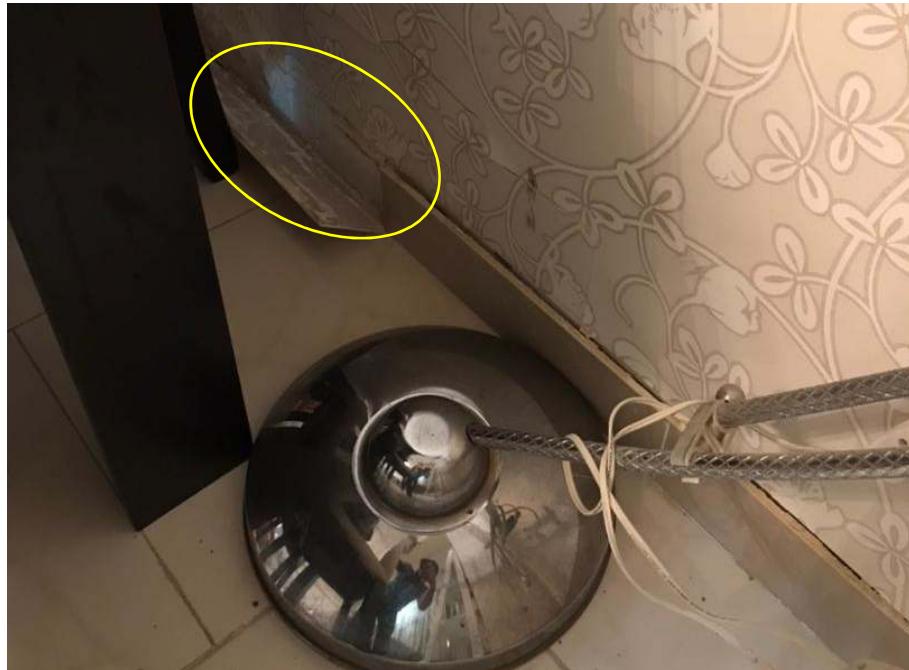
تصویر ۸۳ جداسدگی سنگ قرنیز در ساختمان بتونی ۹ طبقه در شهر بندرعباس به دلیل عدم اتصال مناسب

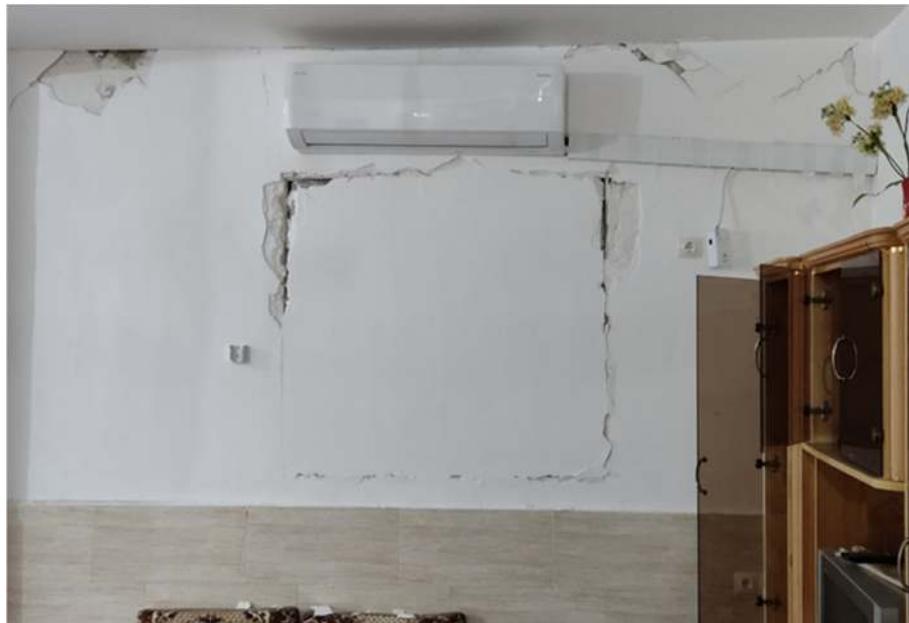
تصویر ۸۴ ایجاد ترک در دور تادور محل بازشو پنجره پوشانده شده با مصالح بنایی

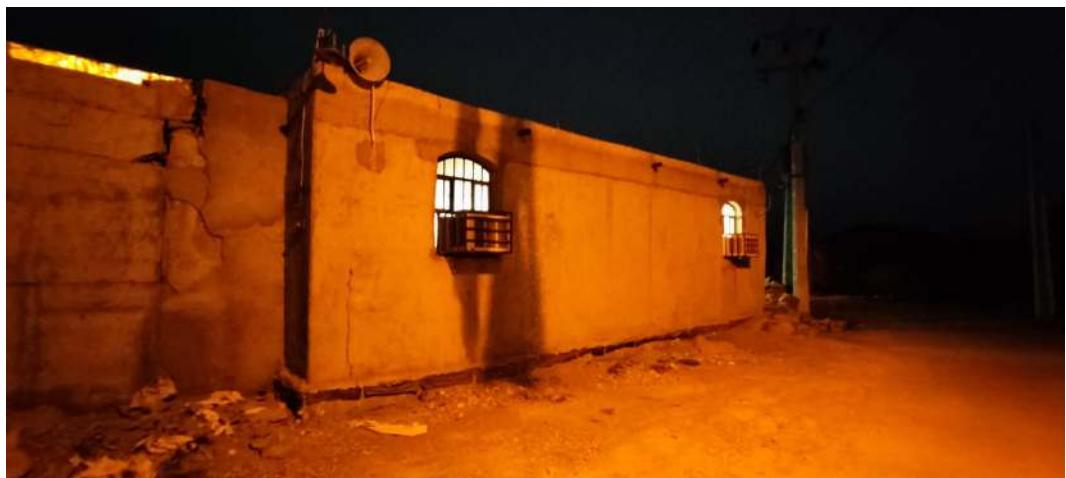
متأسفانه علی رغم اهمیت سازه‌ای مساجد به دلیل احتمال تجمع نفرات و همچنین خدمت رسانی پس از زلزله در بیشتر موارد مهندسی در اجرای این سازه‌ها در منطقه به شکل صحیح رعایت نشده است. با این وجود بخش نوساز مسجد روستای گیشان غربی، علی‌رغم خسارات بالای این روستا، سالم مانده است. ولی در اکثر موارد مساجد نیز به دلیل عدم رعایت ضوابط لرزه‌ای دچار آسیب شده است.

تصویر ۸۵ عدم ایجاد ترک و خسارت در مسجد گیشان غربی به دلیل اجرای صحیح کلاف افقی و عمودی

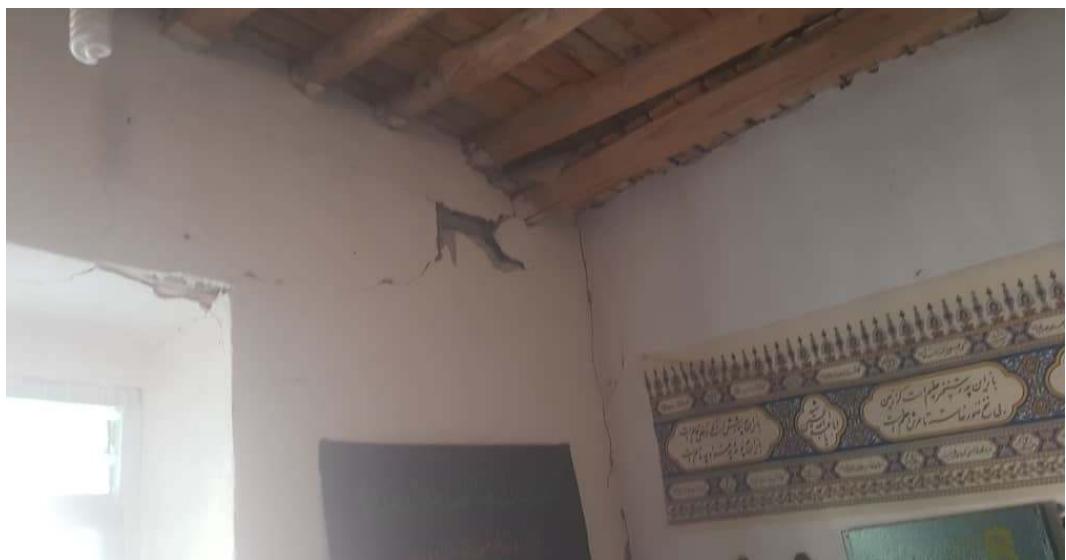
تصویر ۸۶ ترک‌های قطری در دیوار خشتی با سقف چوبی مسجد روستای ذرت

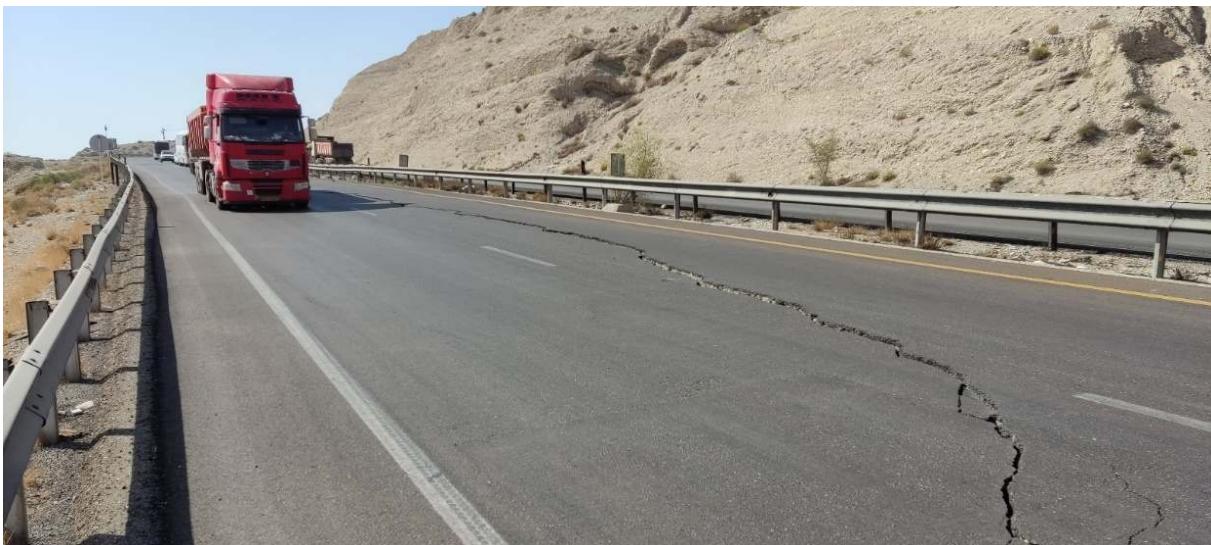
ترک خوردگی طولی و عرضی و رانش شیروانی‌های خاکی در محور موصلاتی بندرعباس – سیرجان، در مجاورت تونل ایست بازرگانی شهید میرزاپور و روستای گیشان مشاهده گردید. در بعضی موارد اختلاف ارتفاع یا بازشدگی ترک‌ها به ۱۰ سانتی‌متر می‌رسد. تصاویر زیر نمونه‌ای از ترک‌های موجود در سطح جاده را به تصویر می‌کشد.

تصویر ۹۰ ترک خوردگی طولی ناشی از گسیختگی برشی شیروانی خاکی در مجاورت تونل شهید میرزاپور

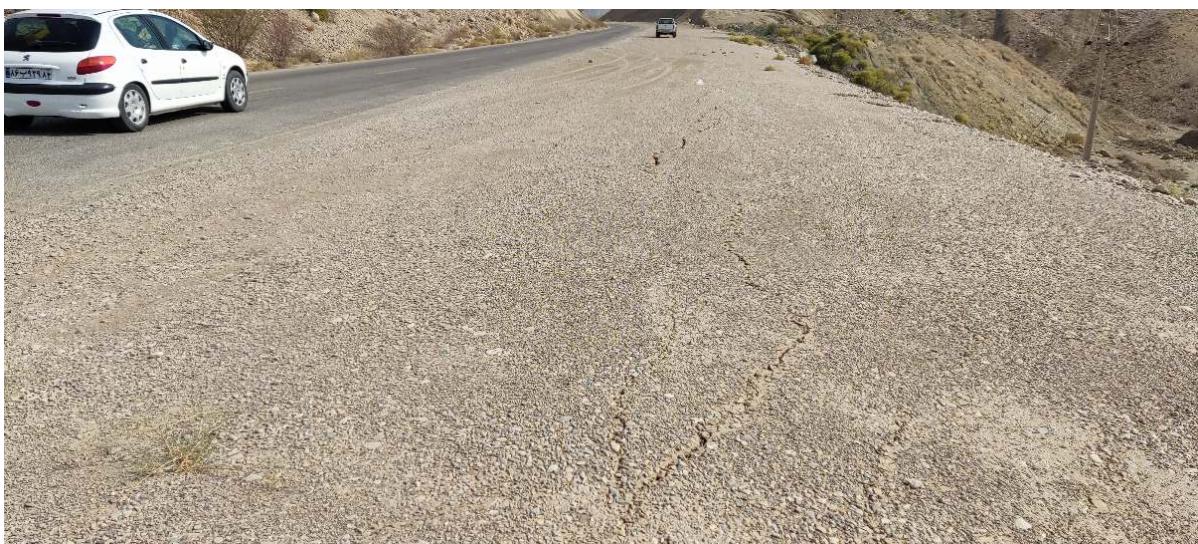
تصویر ۹۱ ترک خوردگی شیروانی خاکی در جاده سیاهو

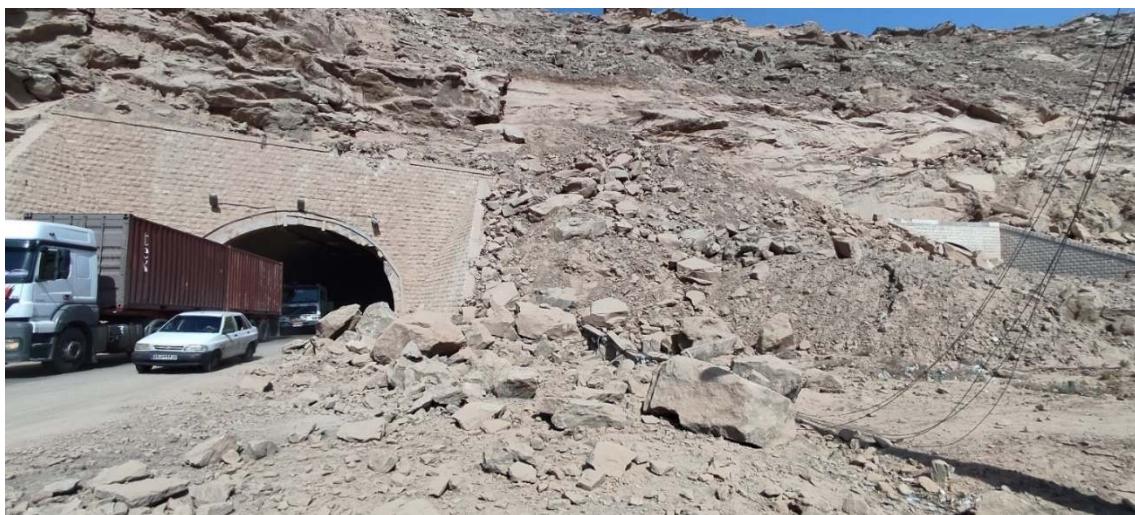
یکی از مناطقی که تخریب قابل توجهی در آن مشاهده شد، محدوده تونل ایستگاه بازرگانی شهید میرزا بی می‌باشد. این محل در دامنه کوه و در مجاورت رودخانه احداث شده است. در تصویر زیر نمای منطقه مورد نظر نشان داده شده است. حرکت سنگ‌های ناپایدار در دهانه ورودی و خروجی این تونل در هنگام زلزله موجب مسدود شدن موقت مسیر بندرعباس- سیرجان گردید.

تصویر ۱۰۳ ریزش لایه‌های ناپایدار و مسدود کردن دهانه خروجی تونل شهید میرزا و خرابی شبکه برق

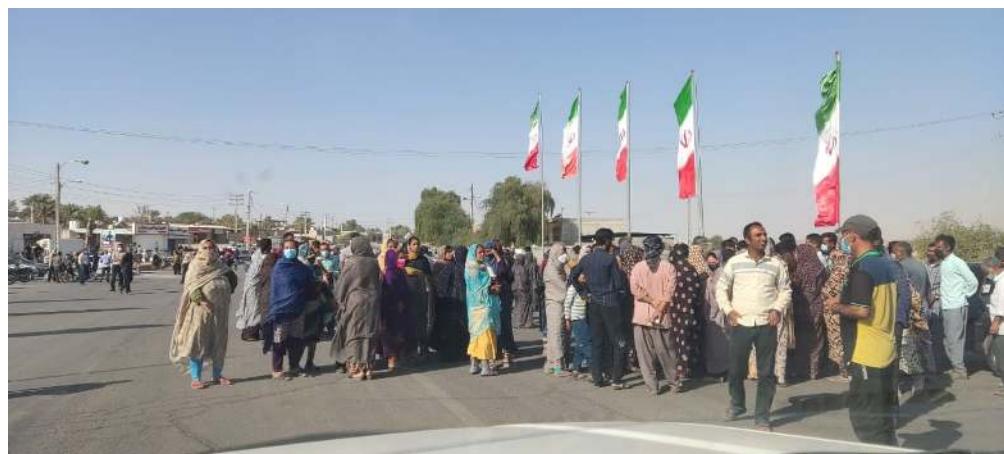
تصویر ۱۰۴ تجمع اعتراضی مردم در روستای رضوان برای دریافت کمک‌های پس از زلزله

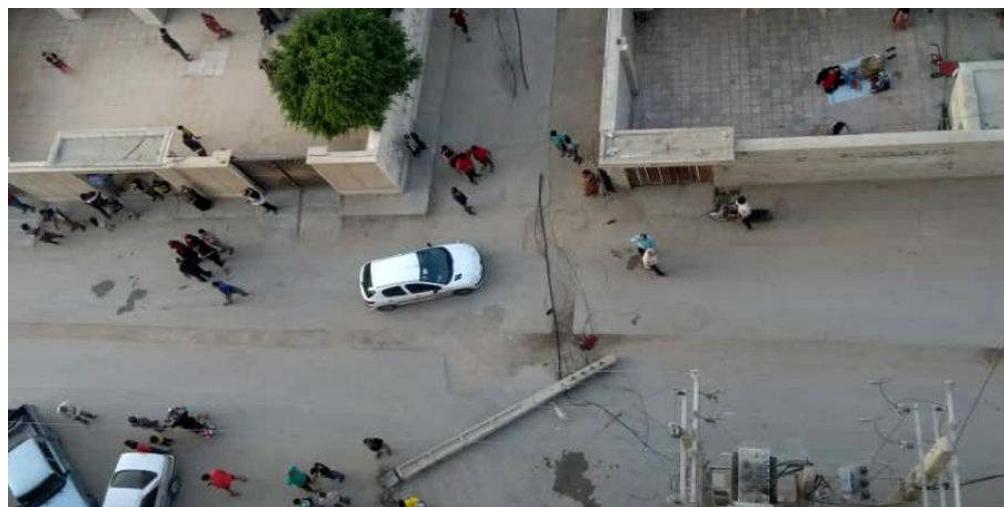
تصویر ۱۰۵ سقوط تیر برق در معابر عمومی، قطعی برق منطقه

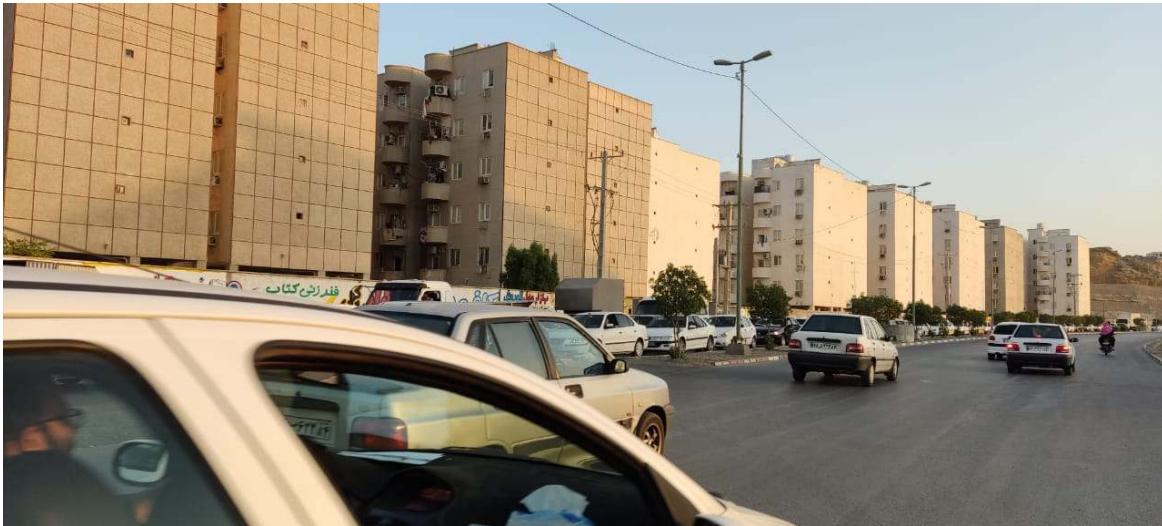
تصویر ۱۰۶ ترافیک ایجاد شده و اختلال در حرکت خودروهای امدادی پس از وقوع زلزله

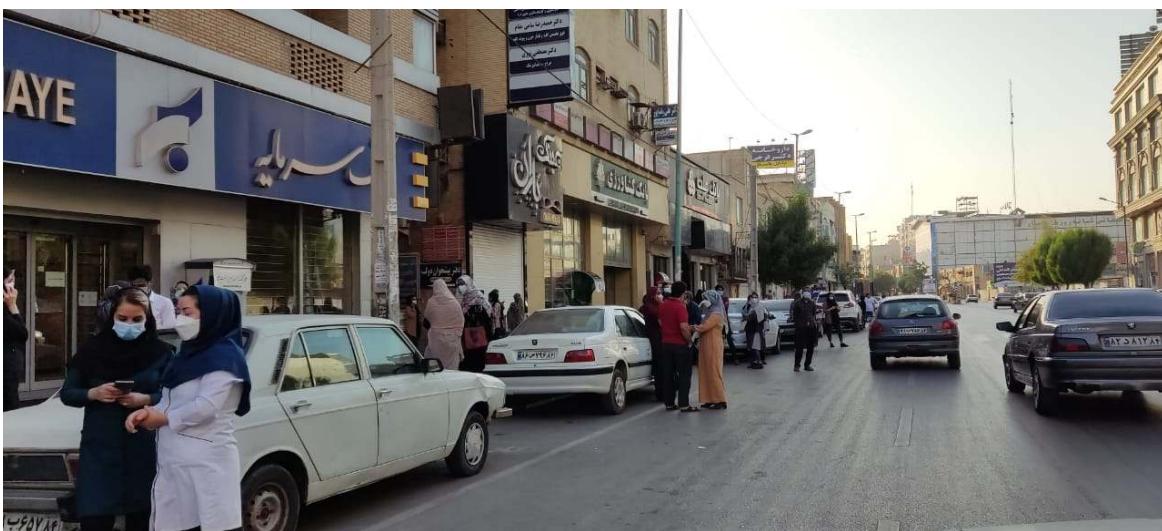
تصویر ۱۰۷ تجمع مردم در خیابان و از دسترس خارج شدن شبکه تلفن همراه به دلیل تماس‌های غیر ضروری
